## **Análisis del deslizamiento del relleno sanitario de Santa Marta, Chile.**

En este trabajo se revisan los antecedentes reportados del deslizamiento que se registró el día 15 de enero de 2016 en el relleno sanitario de Santa Marta, situado a 30 km de Santiago (Chile).

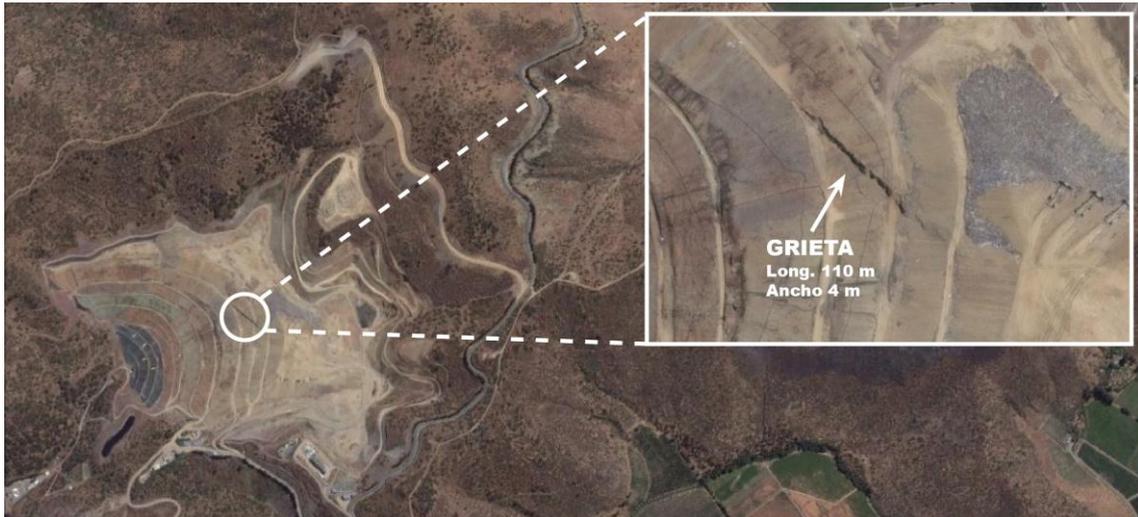
El 11 de enero de 2016 varios empleados del relleno sanitario de Santa Marta indicaron que en la zona de vertido se habían formado grietas y que existían afloramiento de lixiviado en varios puntos (SMA 2016).

**Figura 2: Formación de grieta en el Relleno Sanitario Consorcio Santa Marta.**

debilita la cohesión y reduce el coeficiente de rozamiento con la base inferior del relleno. Esta situación conlleva inmediatamente un proceso de reestructuración que desestabiliza la estructura. Además, hay que indicar que estos incidentes suelen ocurrir en los rellenos sanitarios situados en vaguada o ladera porque generalmente la superficie del fondo del vaso presenta una elevada pendiente o está formada por terrazas a distintos niveles que facilitan el deslizamiento. La formación de grietas en la superficie del relleno, como hemos observado en la Figura 2, es un indicativo previo a este tipo de incidentes.

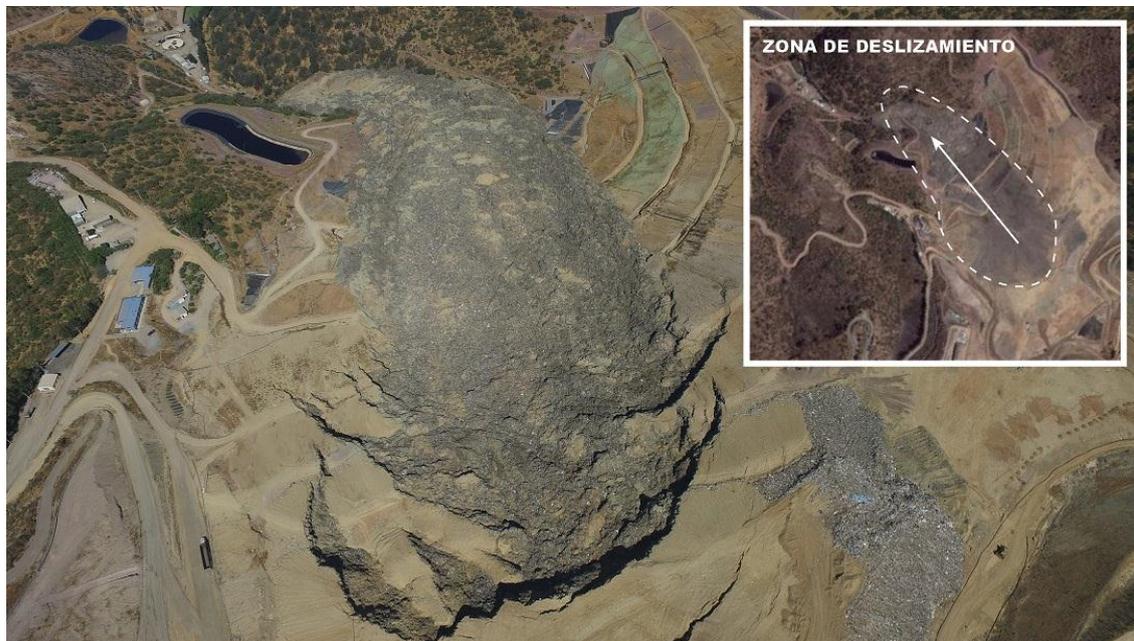
El 15 de enero de 2016 a las 18:40h se produjo el deslizamiento de más de 200 mil metros cúbicos de residuos hacia la vaguada “El Bobal” (Figura 3). Las dimensiones del deslizamiento que afectó al talud frontal de la instalación se estima que correspondieron a 200 metros de ancho y 400 metros de largo. La diferencia de cotas entre la entrada y salida del círculo de falla se estimó que fue del orden de 70 m (Geotécnia Ambiental 2016). Este incidente afectó a 8 ha del área de disposición final y aproximadamente el 10 % del volumen total de residuos depositados (Consortio Santa Marta 2016).

**Figura 3: Deslizamiento en el Relleno Sanitario de Santa Marta.**

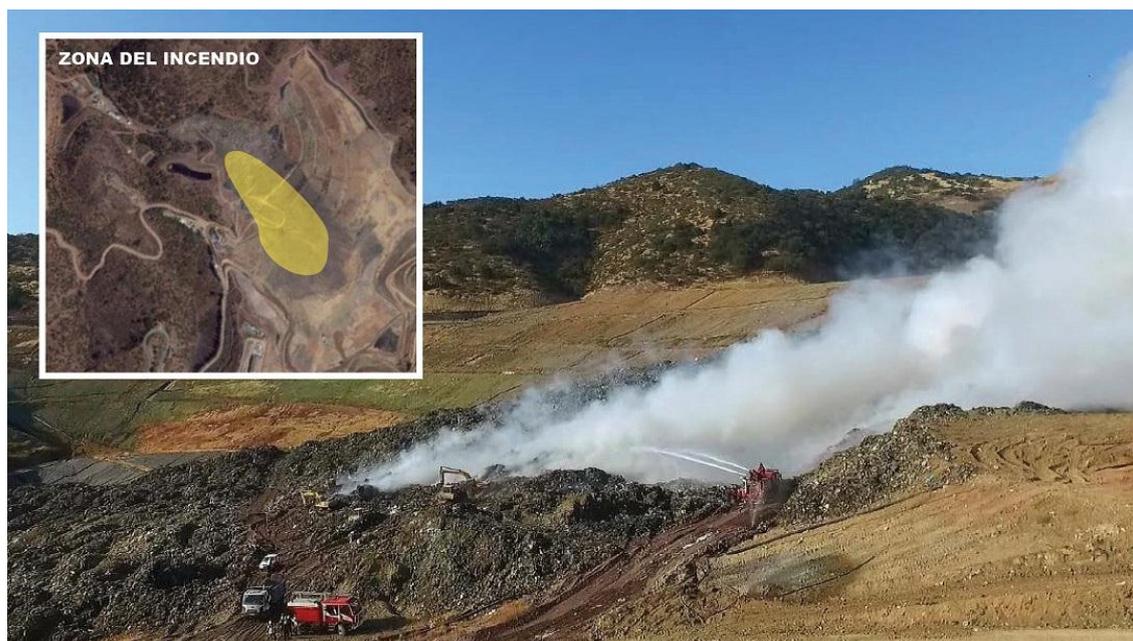
El día 18 la SEREMI realizó de nuevo un recorrido por todo el perímetro de la zona afectada y confeccionó un Acta de Inspección. Esta acta resolvió, entre otros aspectos, que no existían nuevos deslizamientos y determinó la prohibición del vertido de lodos y de residuos domiciliarios y asimilables provenientes de empresas particulares. Continuó así la recepción de residuos provenientes de los municipios exclusivamente en la zona segura. A las 17:00h de ese mismo día se inició el incendio que afectó la parte deslizada y que obligó a detener la disposición de residuos en toda la instalación (Figura 4).

**Figura 4: Incendio en el Relleno Sanitario de Santa Marta.**

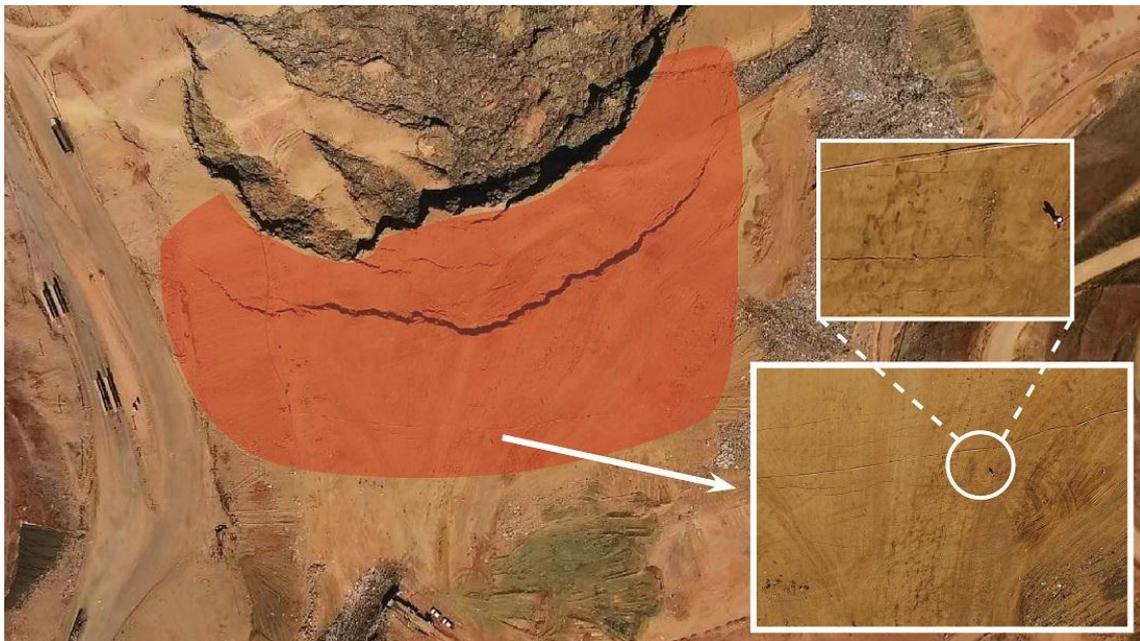
Por último, es importante indicar que durante esos días la SMA inspeccionó la zona y detectó la formación de grietas en la parte superior del relleno sanitario, además de la obstrucción de los sistemas de evacuación del lixiviado y el biogás generado en la zona afectada. Ante esta situación las tareas de contención se centraron en reparar las grietas y recuperar la operatividad de los sistemas de evacuación de lixiviados y captación de biogás (Figura 5).

**Figura 5: Grietas posteriores al incidente del Relleno sanitario de Santa Marta.**

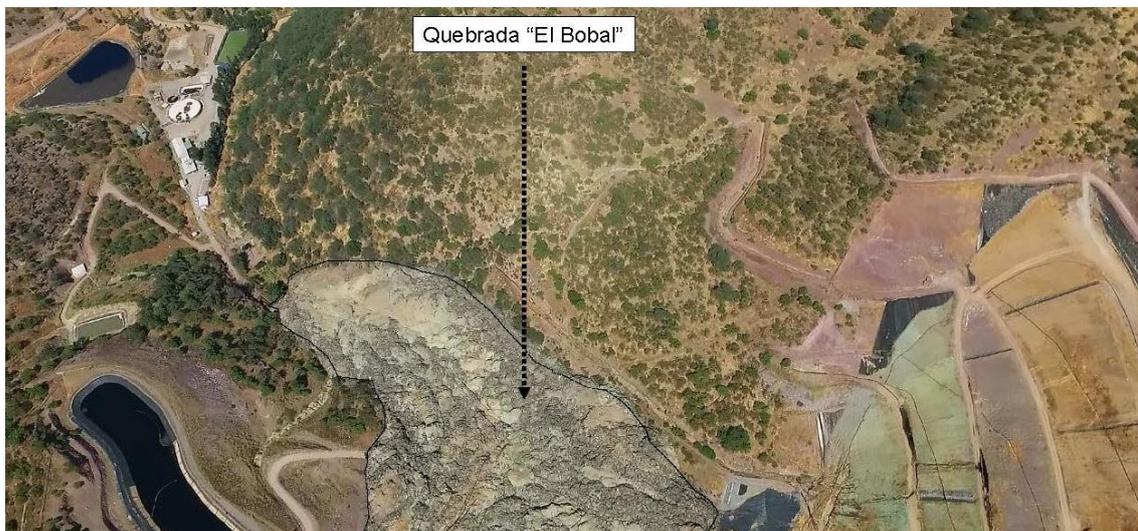
Más concretamente en el caso de Santa Marta es importante indicar que el riesgo ambiental que se tuvo que asumir por la migración de lixiviados en la zona fue, por una parte, la contaminación del subsuelo y de las aguas subterráneas por infiltración, y por otra, la contaminación de las masas de agua superficiales por afloramientos. Bajo esta premisa en el año 2001 la empresa Gestión Ambiental Consultores – Ecology & Environment Inc emitió un informe indicando que la roca donde se emplaza el relleno sanitario presenta una alta permeabilidad. Por lo tanto, la masa de residuos que se extendió sobre la vaguada “El bobal” (Figura 6), que es una zona anexa a la impermeabilizada, posee un elevado riesgo de contaminación del suelo y aguas subterráneas.

**Figura 6: Masa de residuos deslizada sobre la vaguada.**
