**Evaluación del impacto sobre ecosistemas
dulceacuícolas, mediante el uso de peces como bio-
indicadores en el proyecto hidroeléctrico Torito
(Costa Rica)**

Autor: Víctor Mendiola Fernández

Institución: Grupo Gas Natural - Unión Fenosa

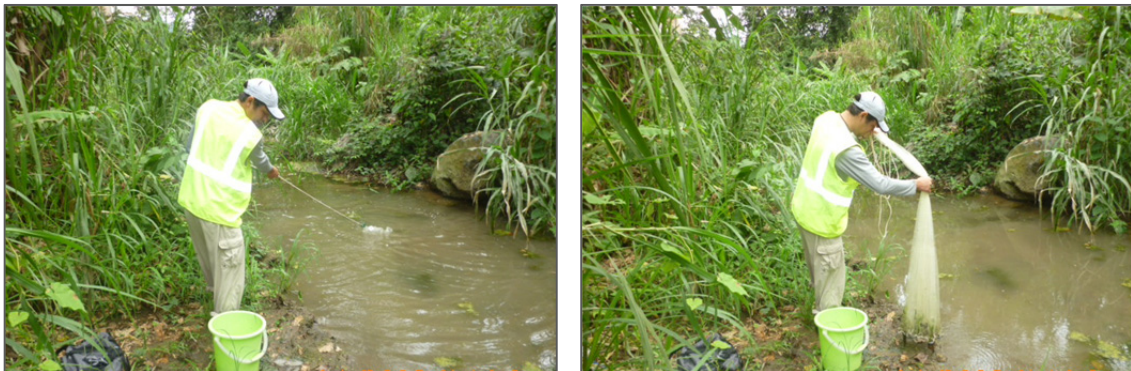
- 2) **Captura de ejemplares.** En cada tramo, se realizaron un total de 12 lances efectivos con una **atarraya**¹ de 2,6 x 4,5 m de envergadura con un calibre de hilo monofilamento de 0,3 mm, y 1/4" de luz de malla de (figuras 1 y 2).

Figuras 1 y 2. Biomonitorio con red en la quebrada Mandarinio.

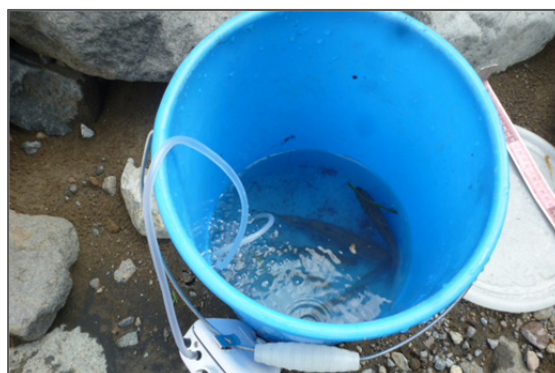
- 3) Los peces capturados se depositaron en **cubetas y tanques con agua** para su posterior identificación. Esta se realizó mediante **toma de datos** merísticos y fotografías (figuras 3 y 4). Estos tanques contaron con aireadores portátiles para mantener la oxigenación del agua. La medición de los parámetros de pH y temperatura se realizó con un phmetro y un termómetro.

Figuras 3 y 4. Toma de datos merísticos.

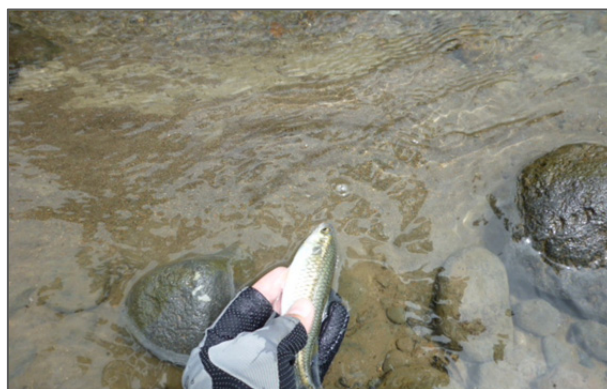
- 4) **Devolución de los ejemplares** capturados al ecosistema (figura 5).

Figura 5. Liberación de los especímenes en el mismo sitio de captura.

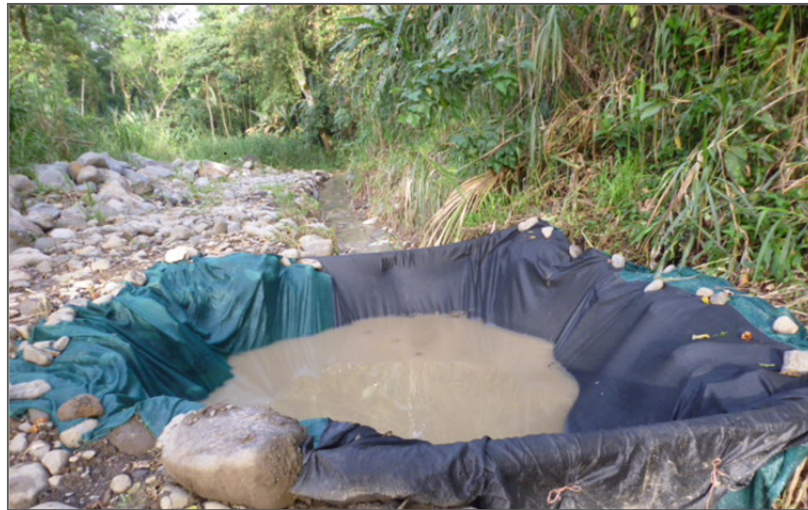
Figura 8. Trampa de sedimentos interceptando el flujo de agua contaminada

Para mitigar este impacto se construyeron trampas de sedimentos, las cuales interceptaban los lodos a lo largo de las líneas de drenaje que desembocaban en la quebrada. Además, en enero de 2014 se realizó una retirada de los lodos que quedó depositado en la quebrada para recuperar el ancho del cauce previo.

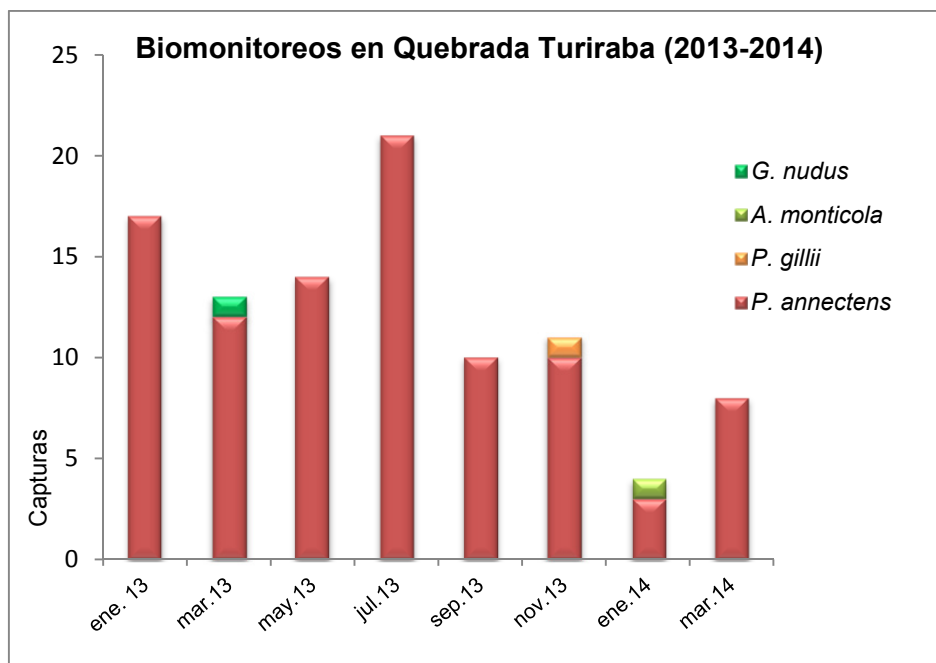
Figura 9. Gráfico de biomonitoreos en Quebrada Turiraba

La siguiente situación anómala se observa en la quebrada Turiraba con un descenso de ejemplares de olomina en enero de 2014. Debido a un accidente en la bodega de químicos de la empresa encargada de las excavaciones, se produjo una ruptura de uno de los tanques de almacenamiento de espumas utilizadas en los trabajos de excavación del túnel principal (figura 10).

Este derrame ayudado de la escorrentía alcanzó la quebrada Turiraba, llenando de espumas el sistema acuático. A pesar de que este material se considera biodegradable, el sistema no tenía la suficiente capacidad de acogida para tanta cantidad, con lo que provocó una disminución significativa del número de ejemplares en enero de 2014.

En esta ocasión, Gas Natural Fenosa actúa de forma inmediata acotando el vertido inicialmente, para después retirar la mayor cantidad posible de material. Tras esta actuación el ecosistema se va recuperando durante el mes de marzo.

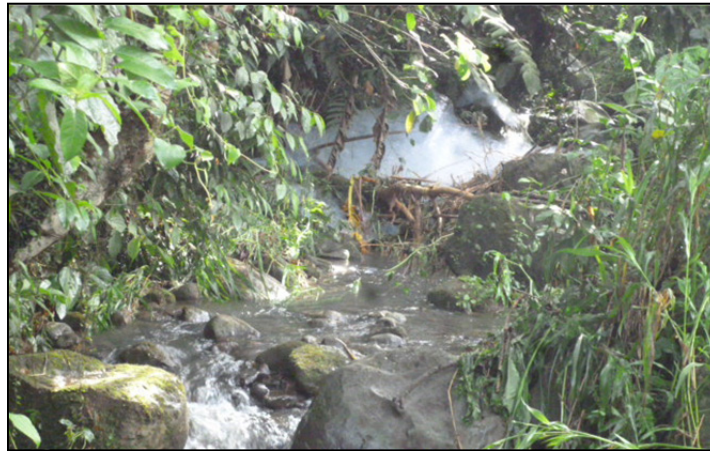
Figura 10. Detalle de la quebrada Pavones con el vertido de espumas.

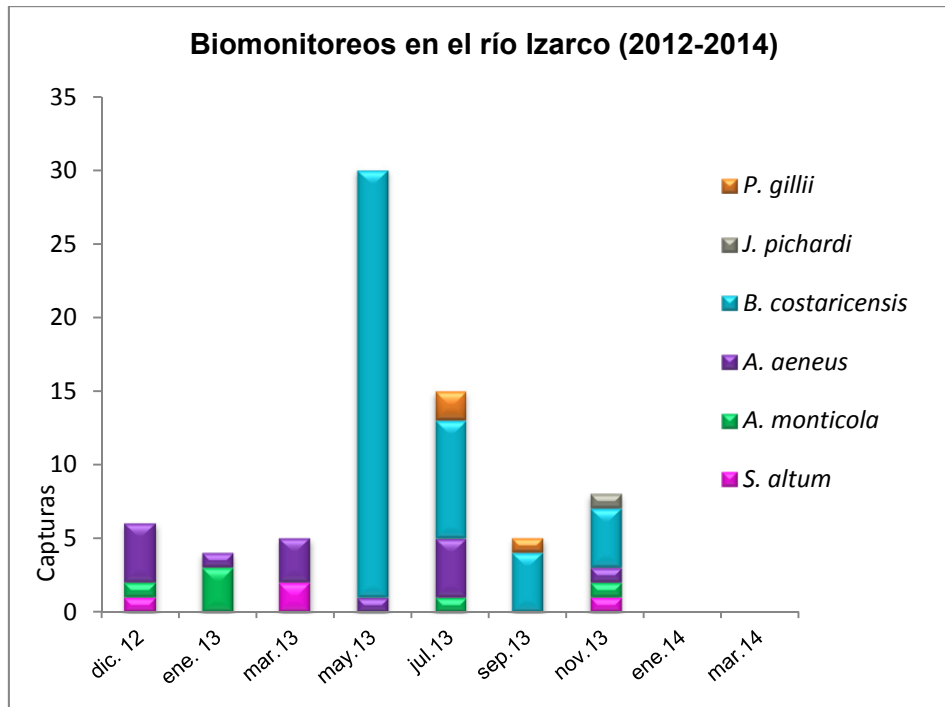
En los muestreos realizados en enero de 2014 se observa también una importante disminución de especies y ejemplares capturados:

Figura 12. Gráfico de biomonitoreos en Río Izarco

Tras las labores de investigación se determina que la causa de esta situación estaría posiblemente relacionada con los trabajos de movimiento de materiales en el cauce por parte de maquinaria pesada (figura 13) para restablecer el vado de paso por el mismo tras su deterioro en época de lluvias.

Para mitigar este impacto se optimizaron los trabajos de reparación del vado para que el movimiento de maquinaria y materiales finalizase en el cauce lo antes posible.

Aunque en el mes de marzo todavía no se capturan ejemplares, se puede observar mediante censo visual, que el ecosistema está empezando a recuperarse.

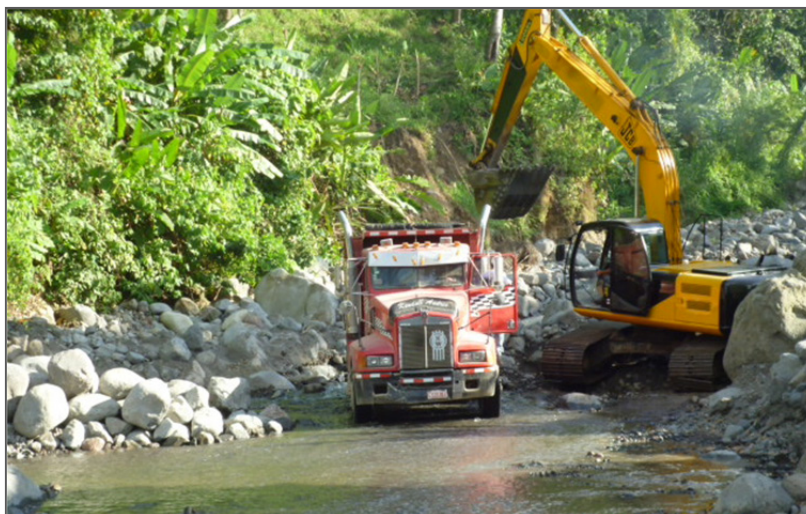
Figura 13. Maquinaria trabajando sobre el lecho del río Izarco
