**La rehabilitación de ciudad de los ángeles en
Madrid. Mejorar la habitabilidad de un barrio de
1950 con criterios de eficiencia energética**

Autor: Daniel Morcillo Álvarez

Institución: Empresa Municipal de la Vivienda y Suelo de Madrid

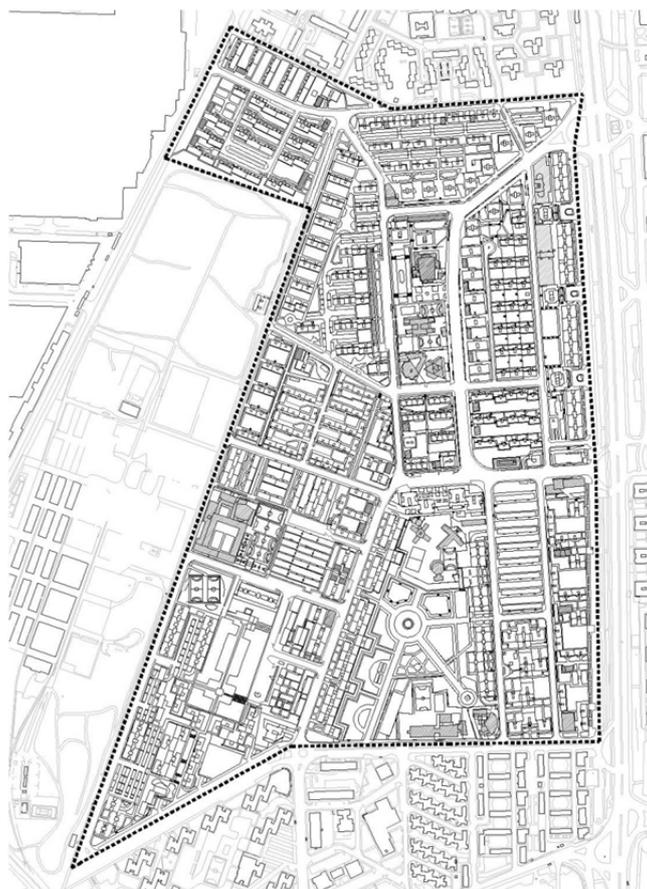
Mapa 1. Delimitación del ámbito del Área de Rehabilitación de Ciudad de los Ángeles
Fuente: Empresa Municipal de la Vivienda y Suelo de Madrid.

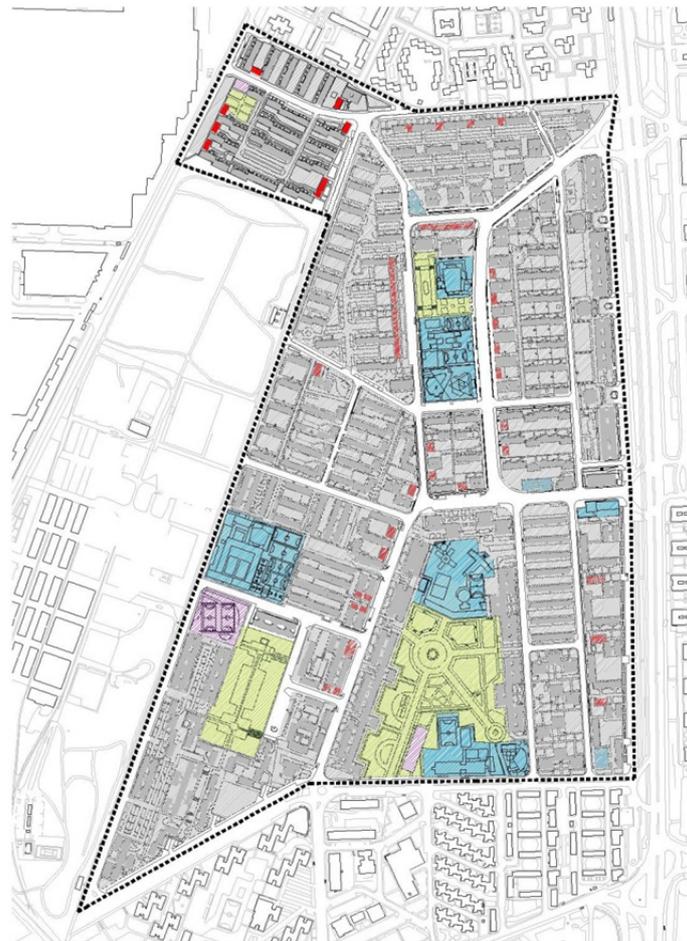
Mapa 2. Distribución de usos en Ciudad de los Ángeles
Fuente: Empresa Municipal de la Vivienda y Suelo de Madrid.

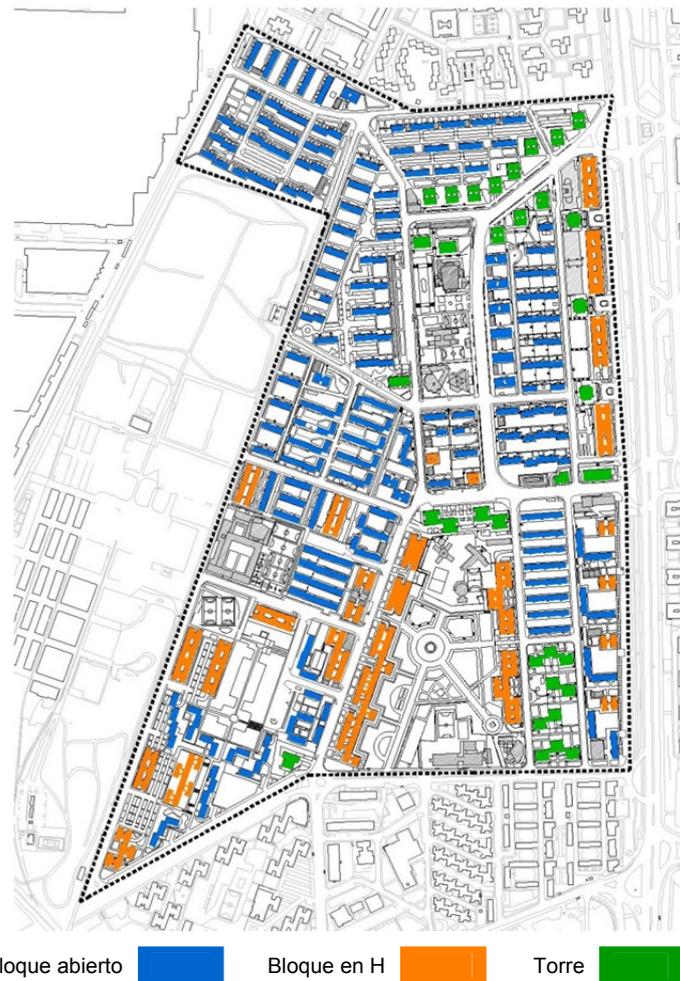
Mapa 3. Distribución de tipologías edificatorias en Ciudad de los Ángeles
Fuente: Empresa Municipal de la Vivienda y Suelo de Madrid.

Debemos resaltar que los edificios con 5 alturas y sin ascensor alcanzan los 230 bloques, lo que pone de manifiesto la relevancia de la inversión en rehabilitación para poder dotar de accesibilidad a las 2.684 viviendas donde las barreras arquitectónicas dificultan o impiden la movilidad de los habitantes.

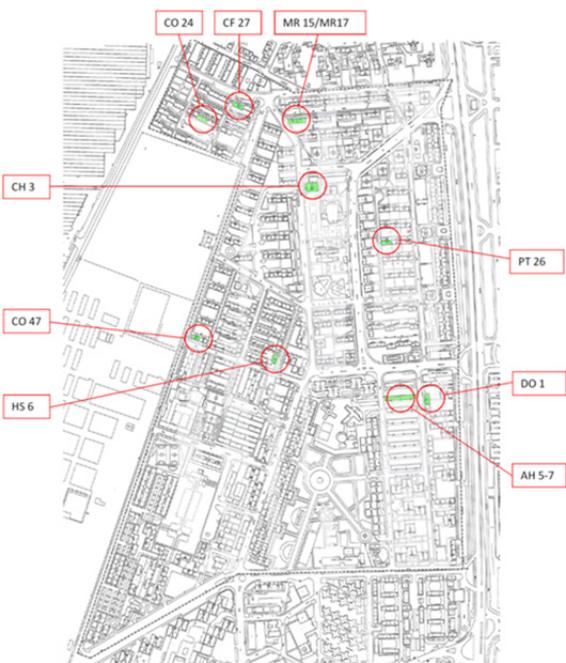
TIPOLOGÍA	EDIFICIOS

Tabla 7: Selección de edificios para valoración de impacto ambiental y de inversión³
Fuente: Empresa Municipal de la Vivienda y Suelo de Madrid. Departamento de Innovación

El principal estudio desarrollado consiste en el análisis de 10 de los edificios, ya rehabilitados, tomados como indicadores en función de su tipología y sus características constructivas. Para la elección de estos indicadores se han tenido en cuenta las propuestas de actuación en la rehabilitación ejecutada, con el sentido de dar homogeneidad al estudio y no obtener resultados difícilmente comparables.
