TRABAJOS DE RESTAURACIÓN EN PRADERAS DE POSIDONIA AFECTADAS POR LA INSTALACIÓN INADECUADA DE SISTEMAS FIJOS DE FONDEO

Jordi Sánchez¹, Manel Gazo¹, Sara Pont² y Mónica Laje³

¹SUBMON Servicios Ambientales Marinos – Rabassa, 49-51 (08024 Barcelona) – www.submon.org

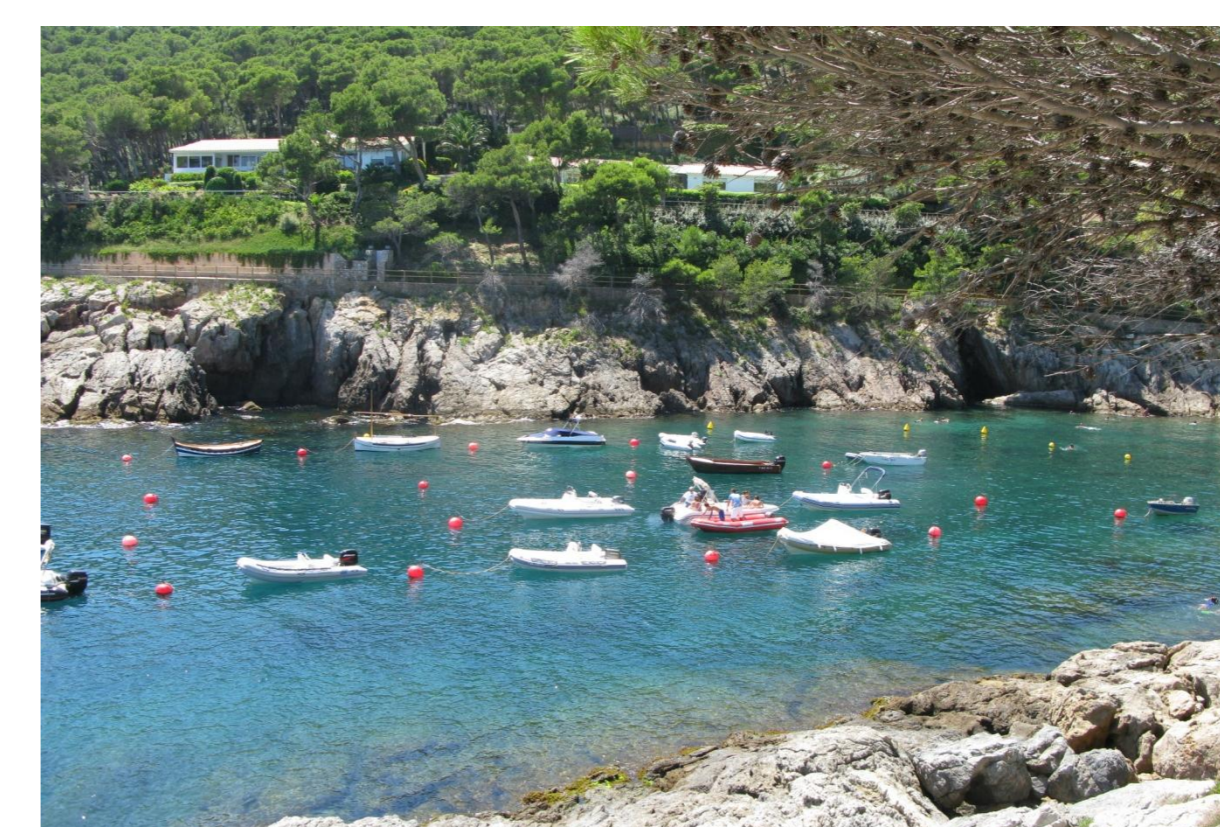
Figura 3: Zona de la costa de Girona con sistemas fijos de fondeo instalados.

La mayoría de directrices y acciones de conservación que se llevan a cabo para minimizar la acción devastadora del fondeo se fundamentan en la instalación de sistemas fijos de fondeo (Fig.3). Estos sistemas están formados por estructuras pesadas de hormigón, denominadas muertos de fondeo, y una boya de superficie que está unida al muerto por un cabo o una cadena. Algunas veces la instalación de estos sistemas no se hace de forma correcta (Fig. 4), afectando gravemente a la posidonia y provocando más impacto que el fondeo directo con ancla (Robert, 1983).

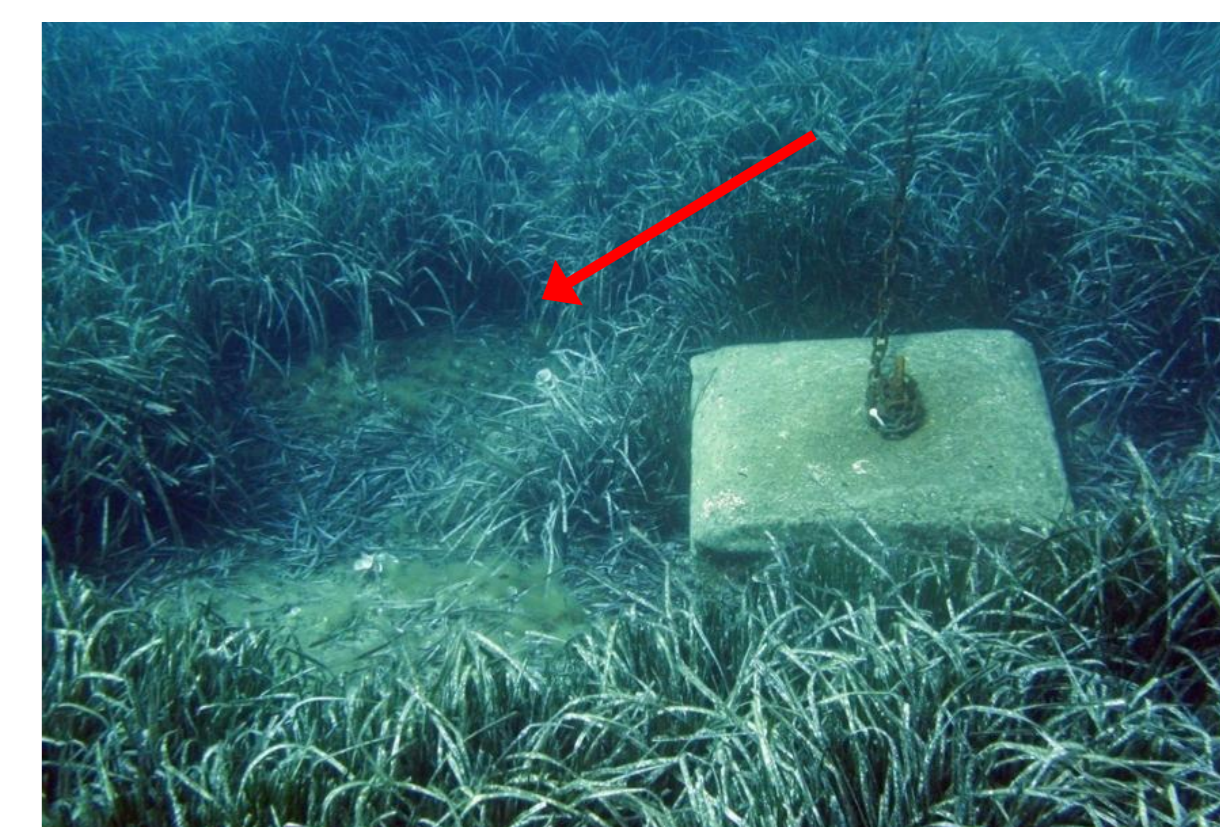
Figura 4: Pradera de posidonia afectada por la instalación inadecuada de un muerto de fondeo

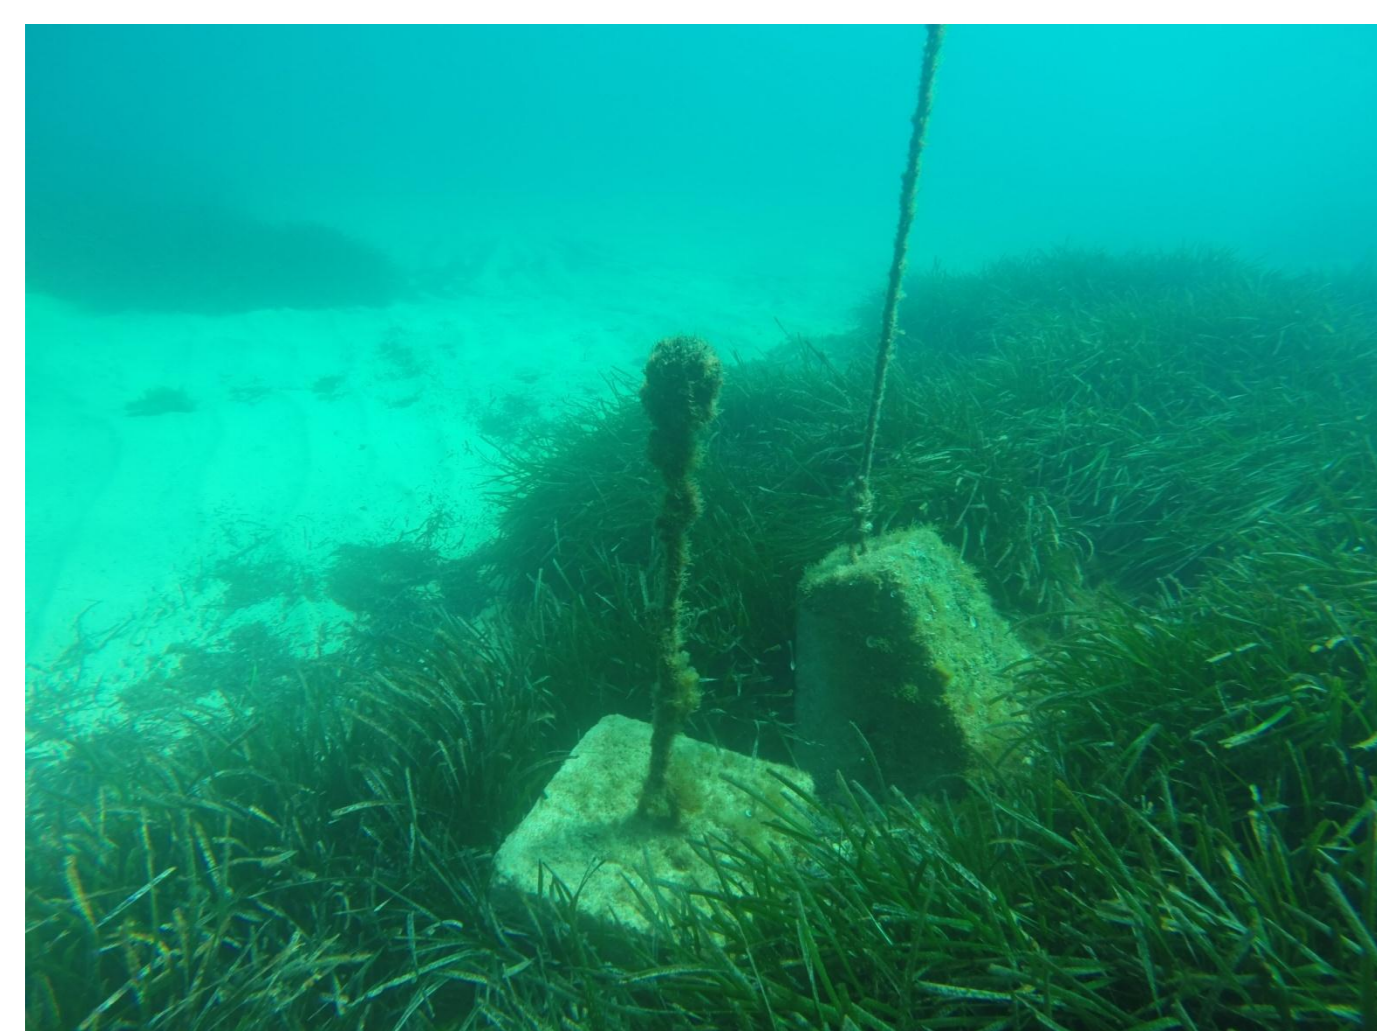
Figura 6: Muertos de fondeo localizados sobre posidonia. Estos muertos se han geoposicionado con GPS.

- 1.- Localización de los muertos de fondeo instalados y marcaje y geolocalización de los que afectan a posidonia (Fig. 6).
- 2.- Valoración de la idoneidad de la extracción o reubicación (Fig. 7)
- 3.- Trabajo de extracción o reubicación de los muertos de fondeo mediante globos elevadores y una embarcación con grúa (Fig. 8, 9 y 10)
- 4.- Seguimiento de la recuperación de la posidonia de la zona de afectación después de la extracción de los muertos (Fig. 11).

En la fase 1 se han monitoreado un total de 28 ha en las que se han localizado un total de 445 muertos de fondeo, de estos se han geolocalizado 65 que afectaban la posidonia. En la fase 2 y 3, y previa diagnosis de afectación, se han reubicado 36 muertos a una zona en la que no afectaban a posidonia y se han extraído un

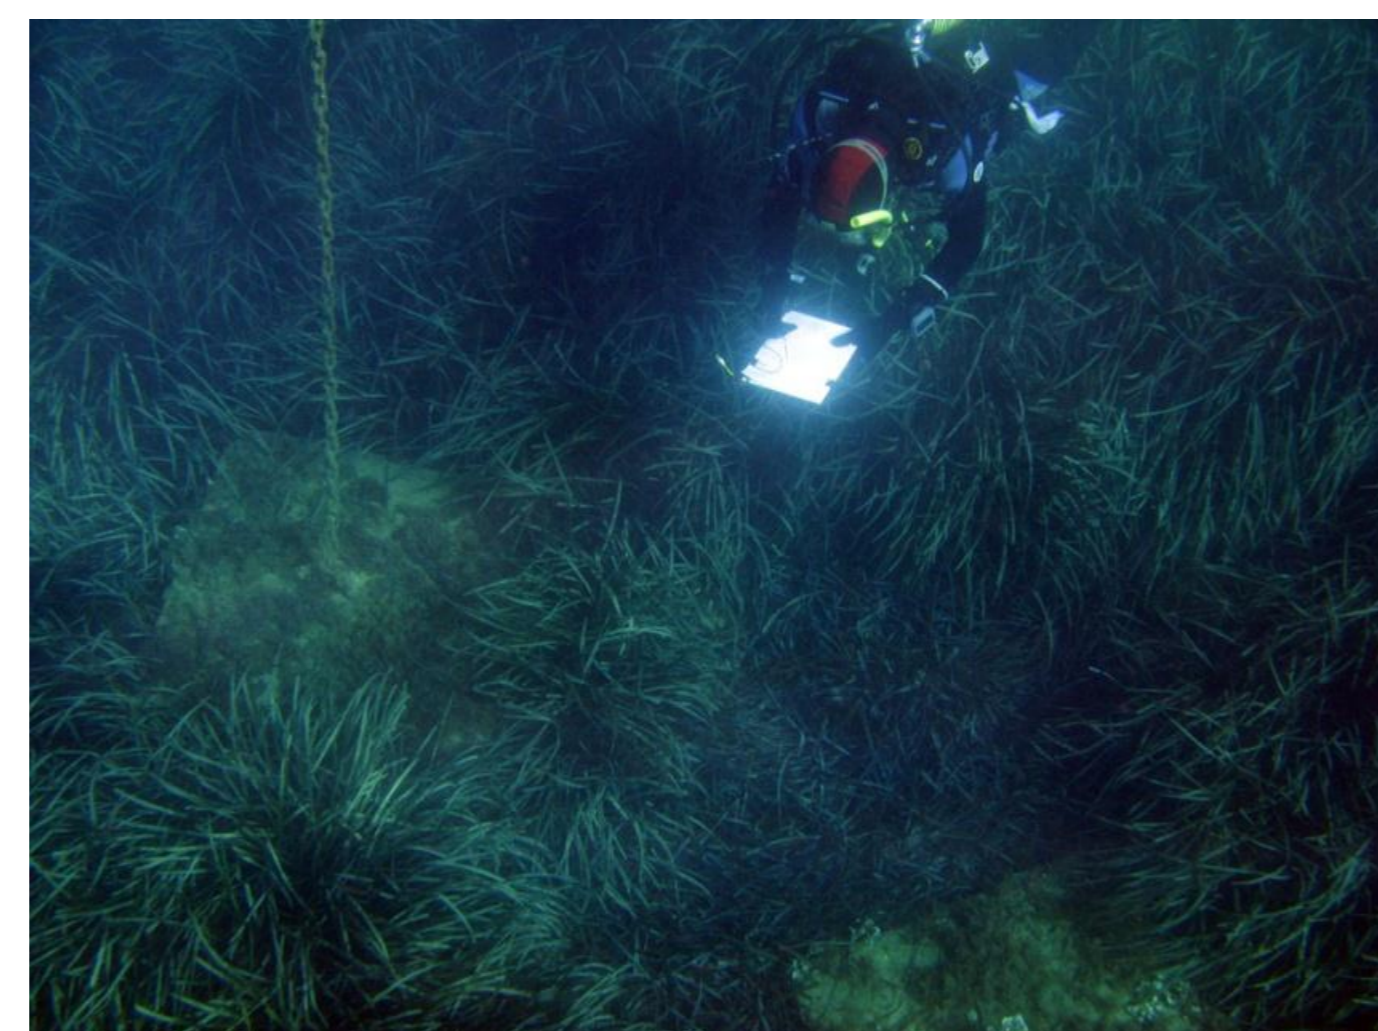
Figura 7: Valoración de la afectación sobre la posidonia de la extracción o reubicación del muerto de fondeo.

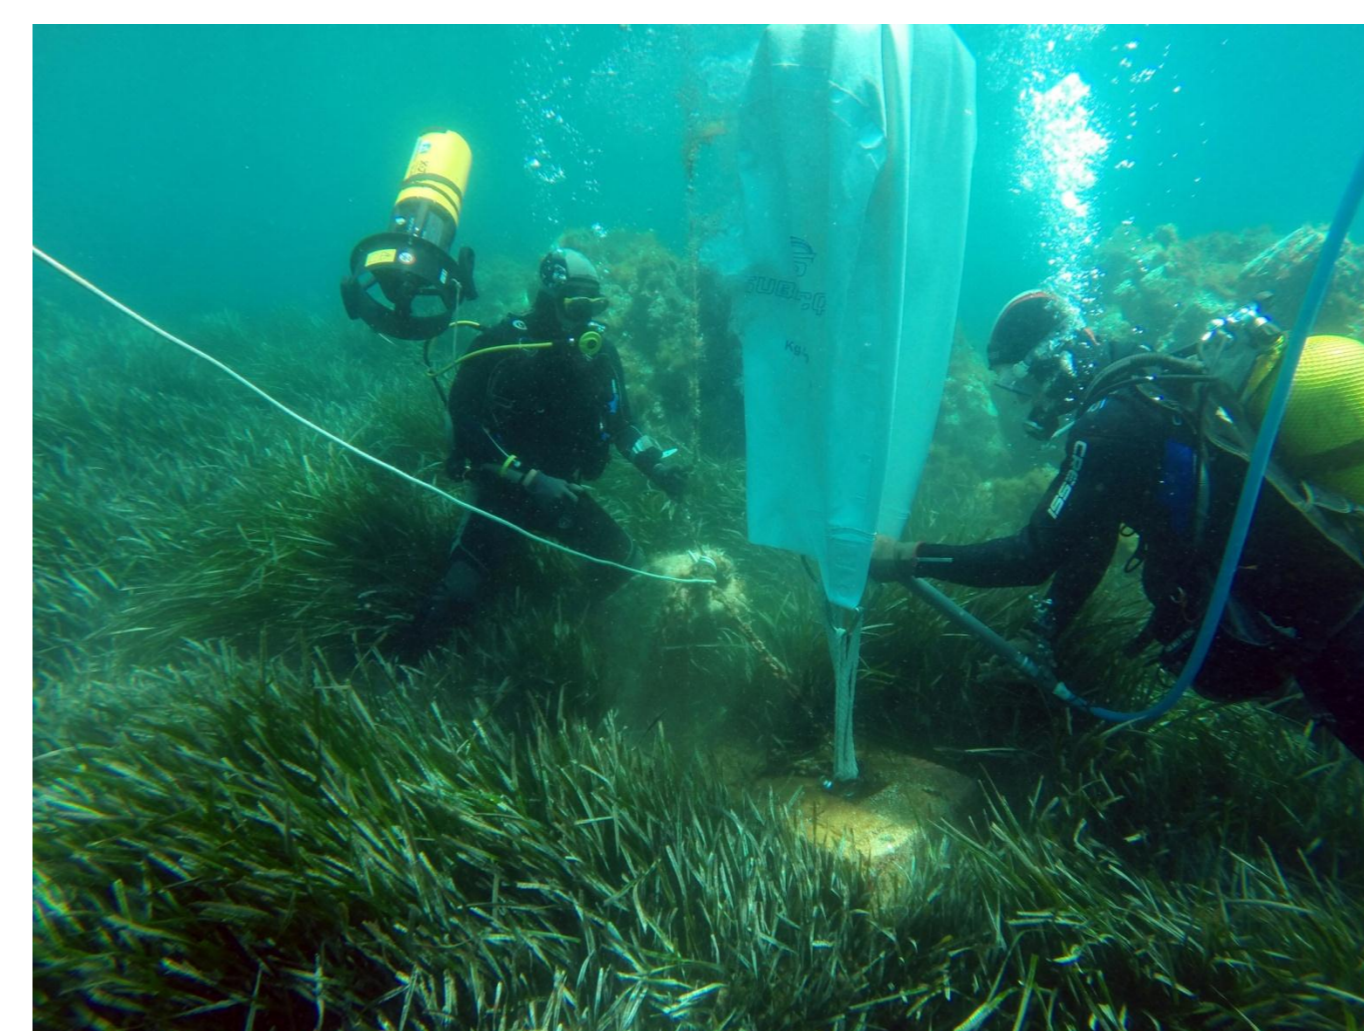
Figura 8: Maniobra de izado de un muerto de fondeo mediante el uso de un globo elevador.

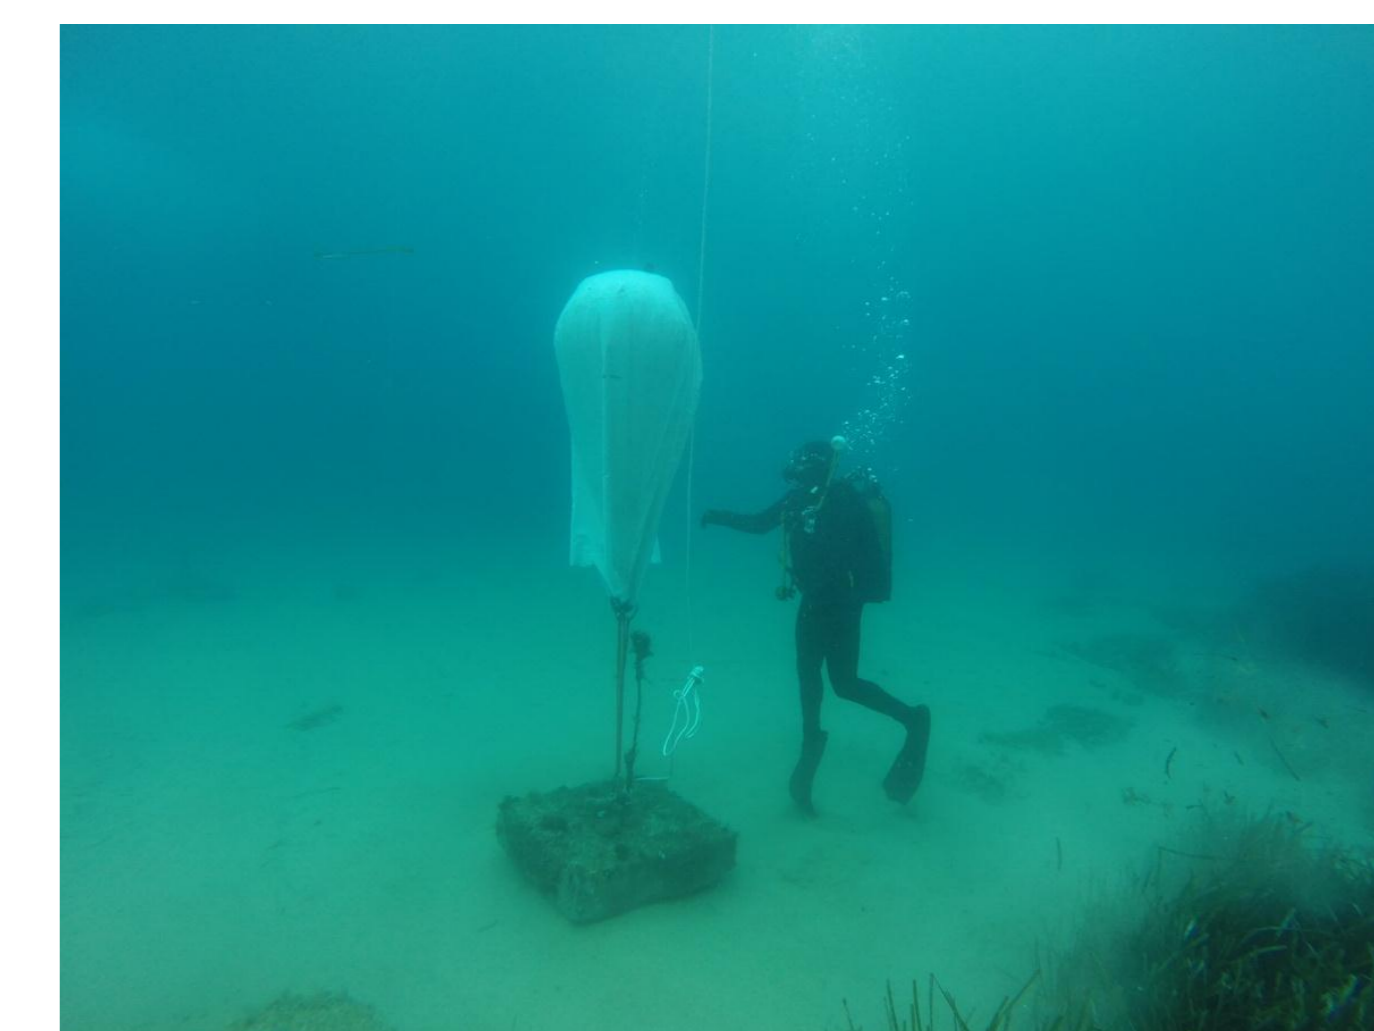
Figura 9: Reubicación a una zona de arena sin afectación sobre la posidonia.

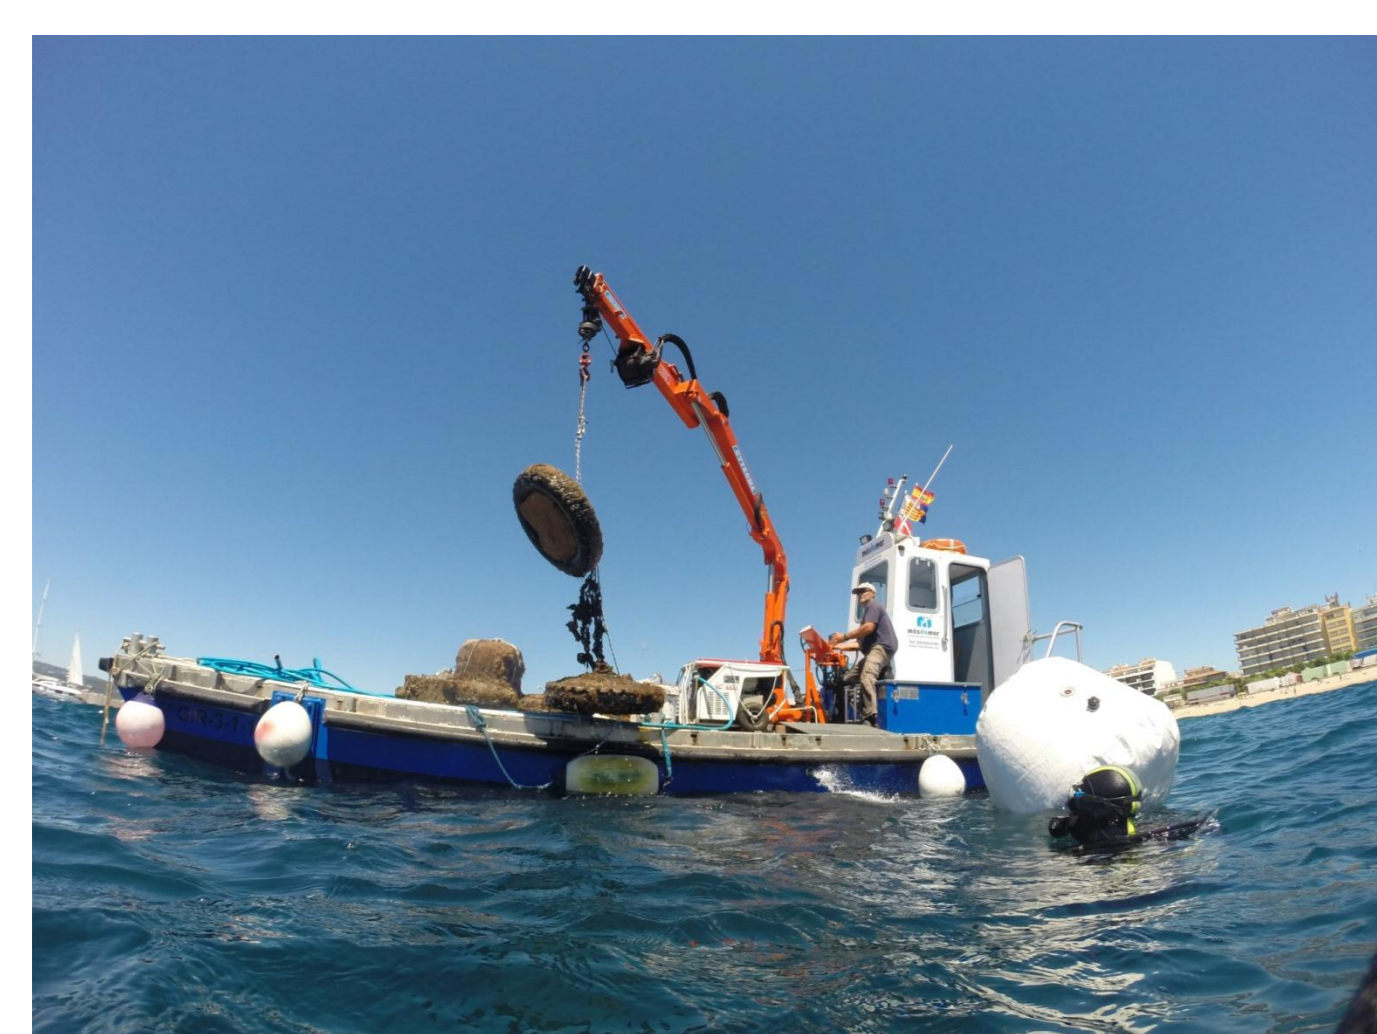
Figura 10: Extracción de los muertos de fondeo mediante el uso de un barco con grúa.

total de 29 que se han transportado a un vertedero controlado (Tabla 1). Finalmente, ya en la fase 4, se han balizado 3 zonas en las que actualmente se está monitorizando la recuperación de la posidonia una vez extraídos los muertos de fondeo que la afectaban.

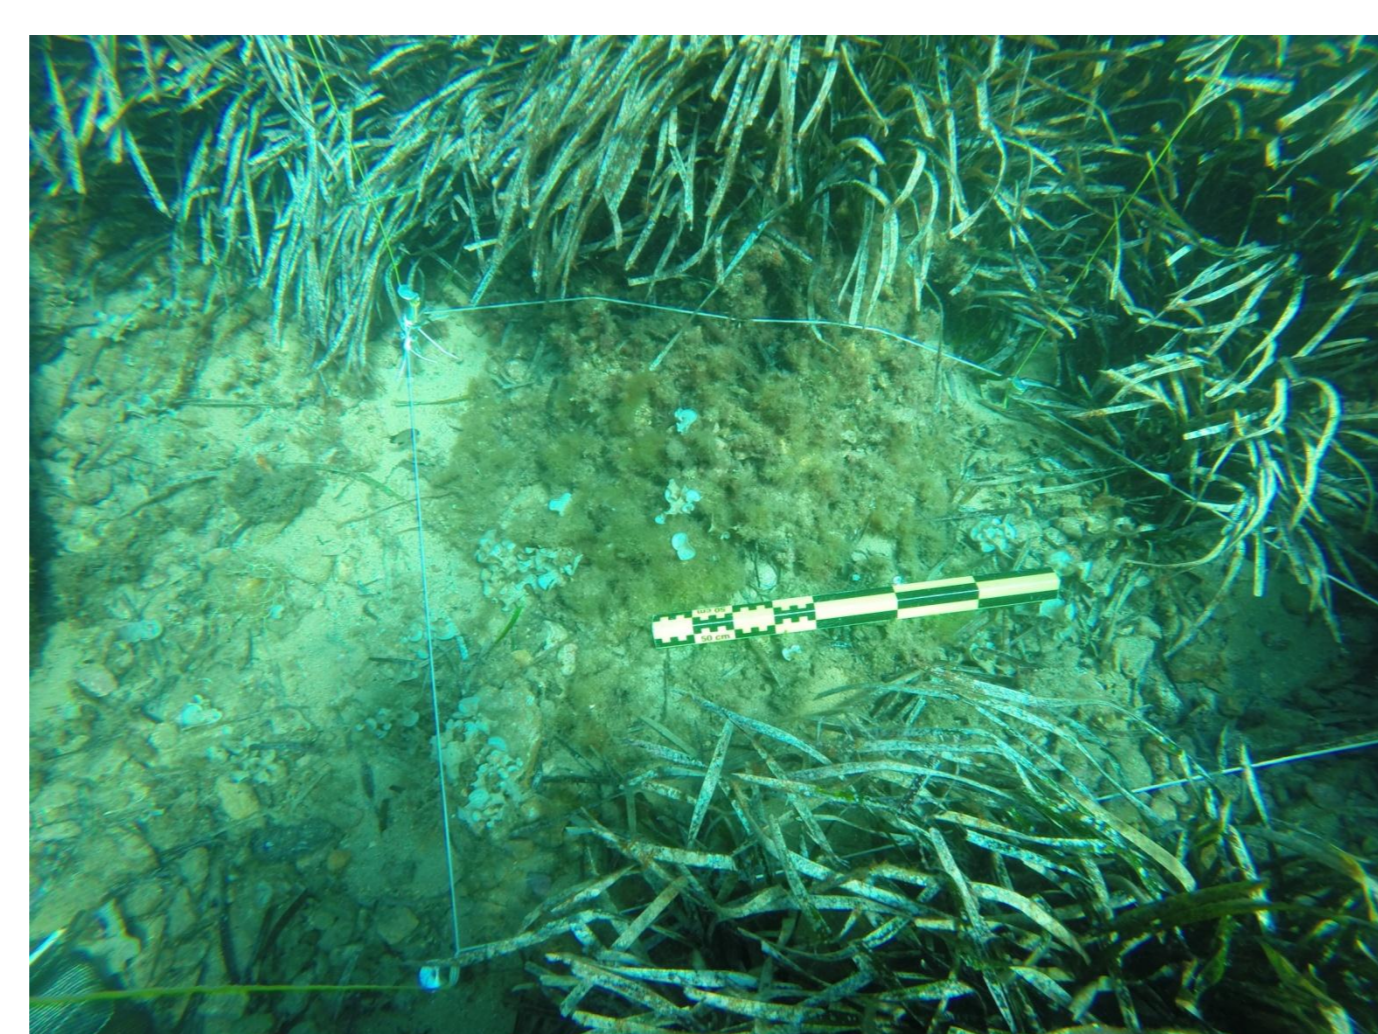
Figura 11: seguimiento de una zona afectada por un muerto de fondeo después de su extracción
