# Estudio experimental de métodos de control de *Elodea canadensis* en el embalse de La Torrassa (2013-2015)

CONAMA 2016 ST-21: Los retos de los Espacios Naturales Protegidos y la RN2000

28/11/2016

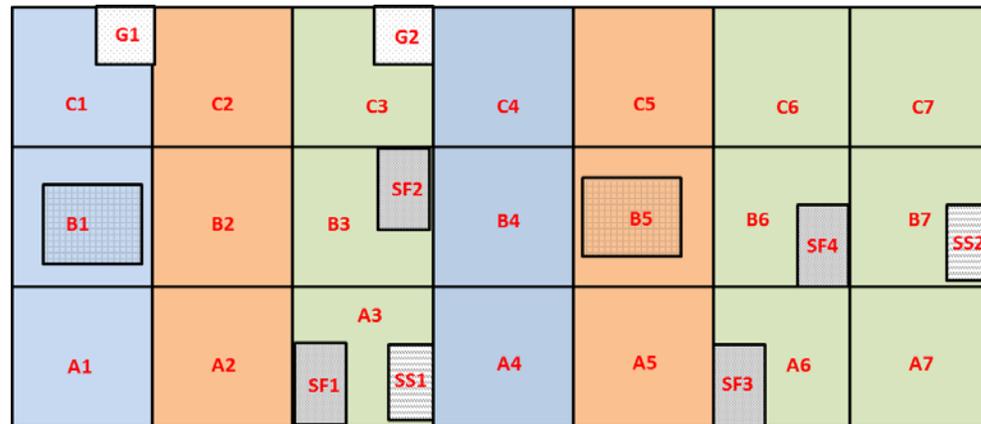
Establecimiento de parcelas de estudio.  
Aplicación de tratamientos.

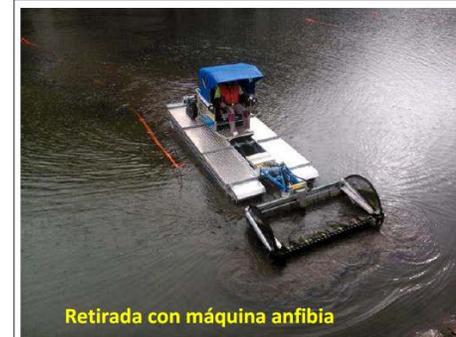
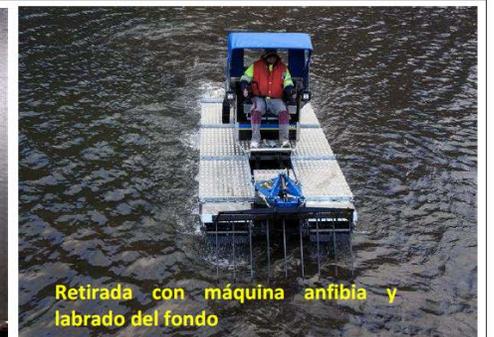
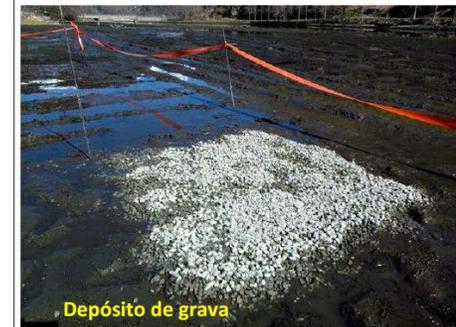
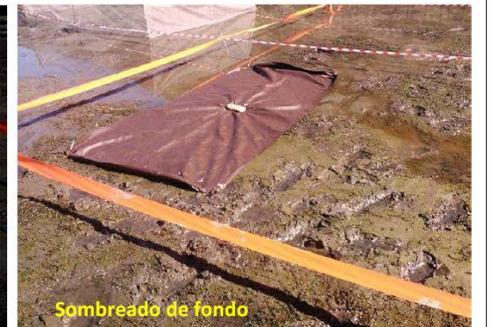
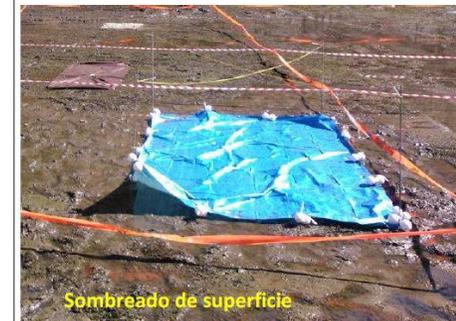
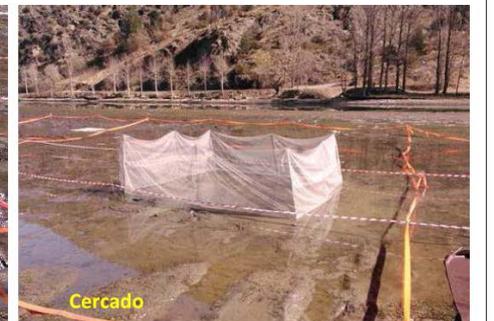
- Retirada con máquina anfibia
- Retirada con máquina anfibia y remover sustrato
- Control
- Toldo de fondo
- Toldo flotante
- Grava
- Cercado

Inspección visual julio 2014: tanto las parcelas de control como las tratadas con máquina anfibia presentaban gran desarrollo de la especie. El sombreado de fondo (SF) y la grava (G) conseguían mantener libre de Elodea la parte central de la parcela. El sombreado de superficie quedó inutilizado por fuertes vientos.

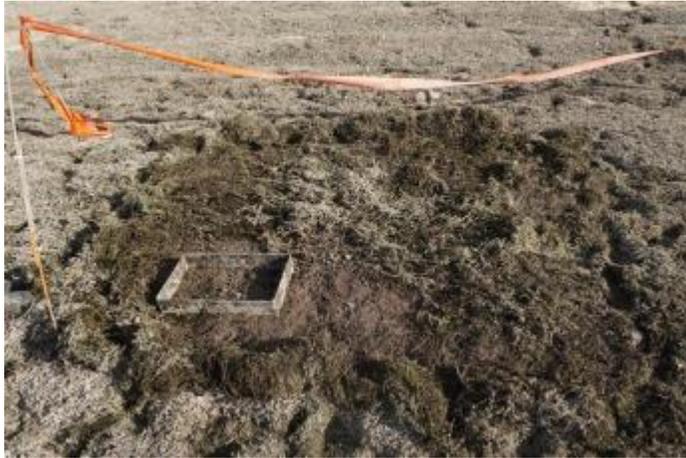
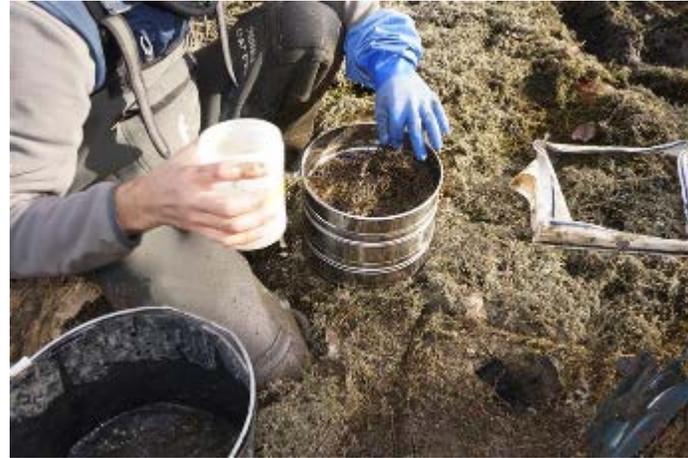
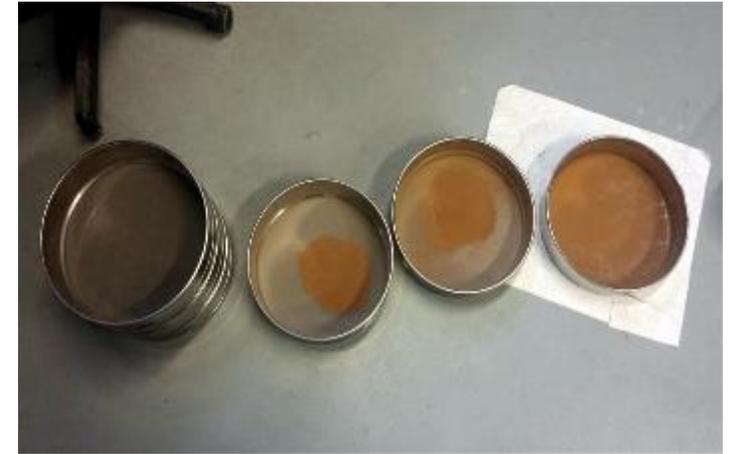
Toma de muestras y análisis de resultados.

- Parámetros analizados: biomasa y cobertura del fondo, morfometría de plantas, fauna bentónica, granulometría del sustrato.
- Análisis estadístico.

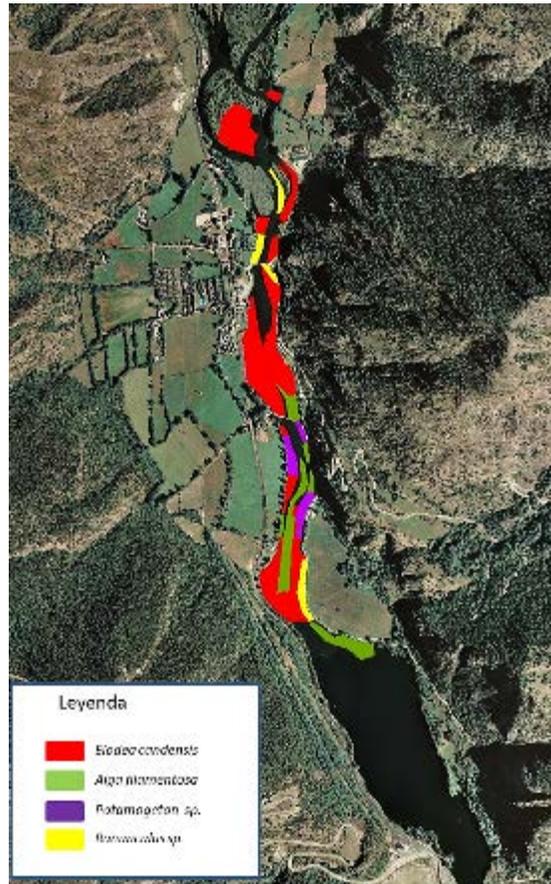
Especie dominante

## 4.1. Distribución de macrófitos en el embalse

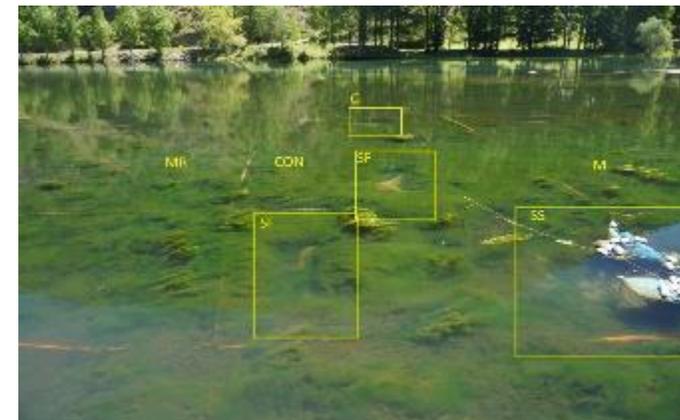
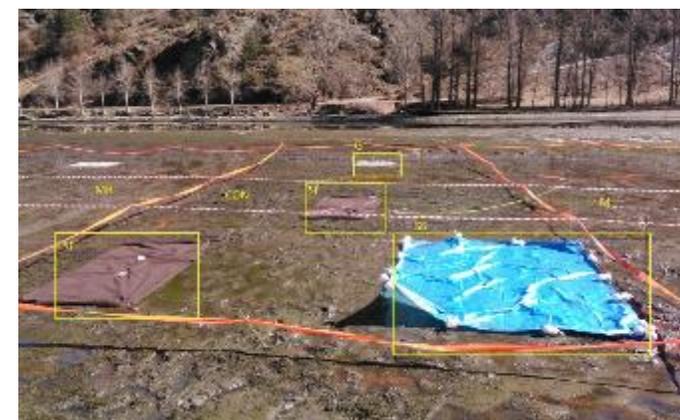
Resultados análisis muestras de diciembre 2014:

- En las parcelas G y SF se consiguió un descenso estadísticamente significativo de la biomasa, porción orgánica y recubrimiento. En las G además disminuyó significativamente la longitud de raíces y de la planta completa.
- Durante los meses marzo-diciembre se acumuló una capa de sedimento suficiente para que Elodea enraizara, evitando el éxito completo de estas medidas.
- No se observó diferencia significativa entre las parcelas control y las que habían sido tratadas mediante retirada física con máquina anfibia o retirada y remoción del sustrato.
