## Experiencias en optimización de técnicas de remedio frente a la inmisión de gas radón

Autor: Eduardo Muñoz

Institución: IETcc-CSIC

Área temática: Calidad ambiental y salud

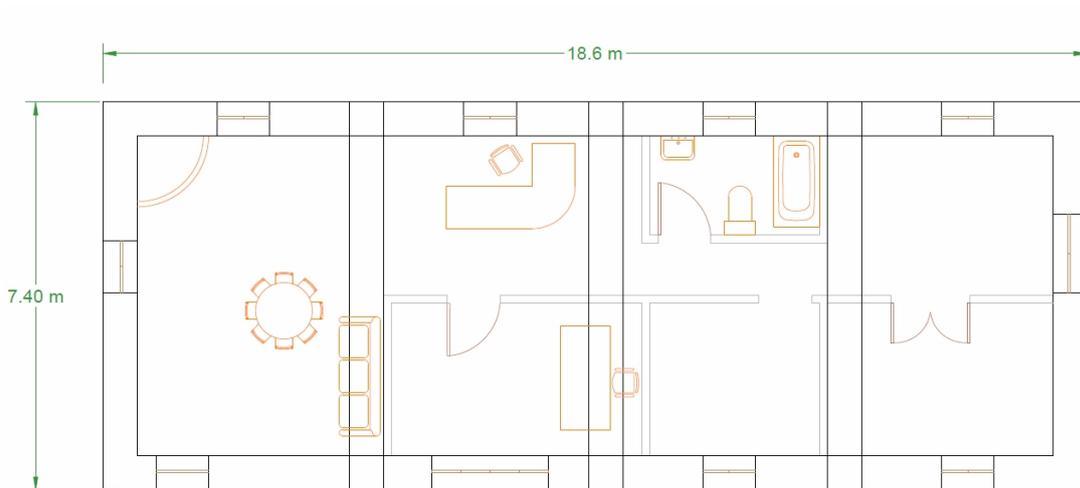
El espacio propuesto para la actuación se corresponde con una vivienda unifamiliar aislada de una única planta. Se trata de una casa construida con muros de carga de piedra granítica de gran espesor sobre el que descansan tres vigas que reparten la vivienda en cuatro espacios, modificados con tabiques interiores no estructurales (Fig.

Figura 1. Plano que muestra resaltado en negro los muros exteriores y las tres vigas centrales.

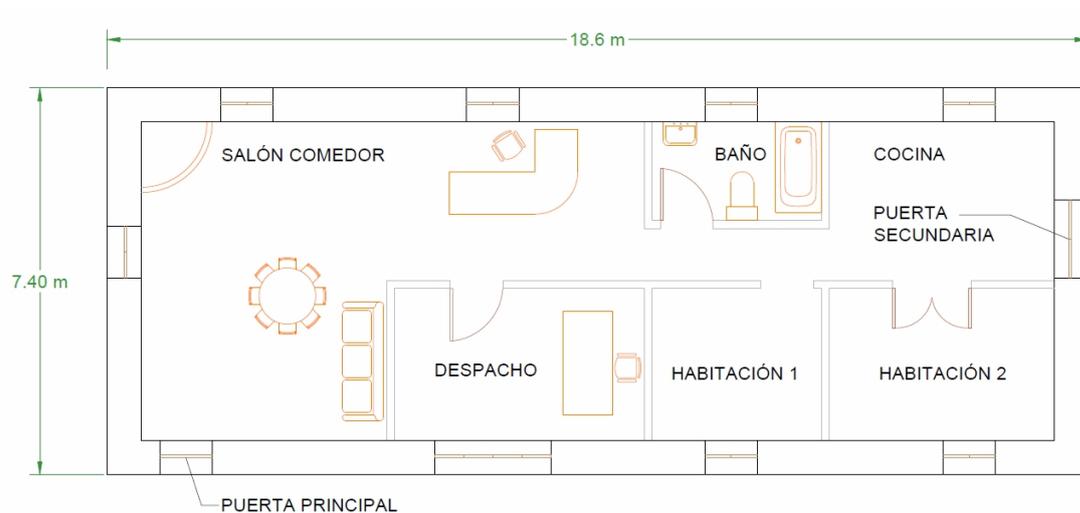
El espacio interior ocupa una superficie aproximada de 110 m<sup>2</sup> repartidos en un salón comedor, un despacho, dos habitaciones, un baño y un espacio habilitado para cocina (Fig. 2).

Figura 2. Plano de espacios interiores de la vivienda.

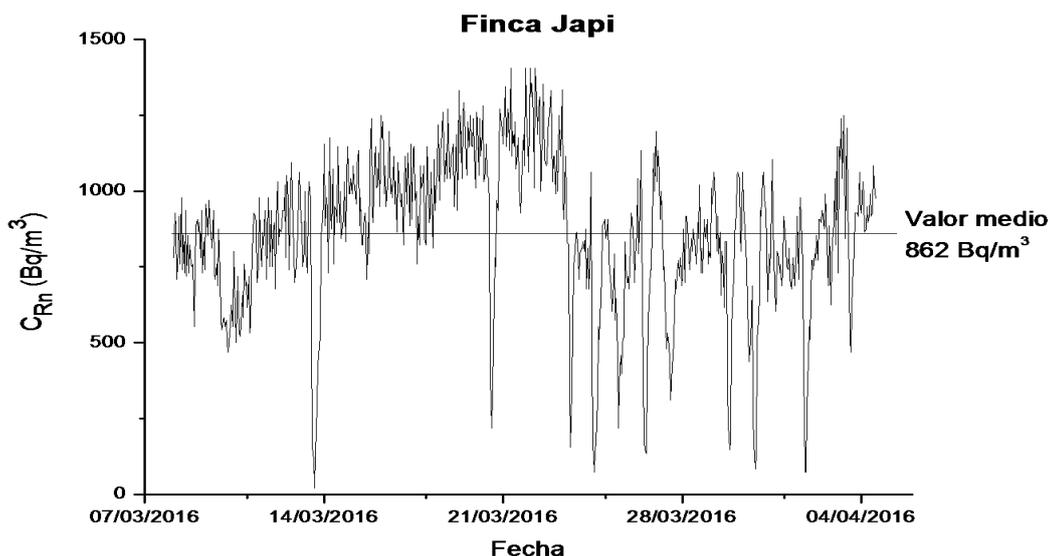
Como se aprecia en la Fig.3, las medidas adquiridas con el dispositivo RadonScout van desde el 08/03/16 hasta el 04/04/16, y fueron realizadas en el despacho principal de la vivienda.

Figura 3. Variación de la concentración de gas radón en el despacho principal de la vivienda.

A través de la medición en continuo se puede observar los ciclos diarios y las tendencias debidas a cambios atmosféricos de mayor duración.

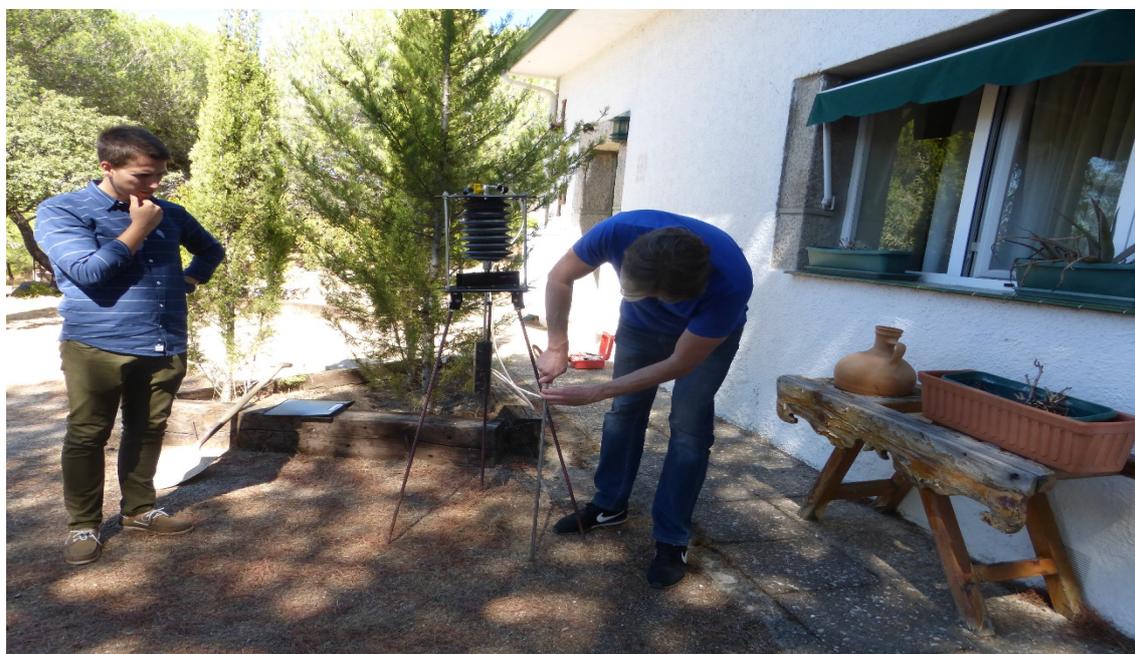
Las medidas de permeabilidad fueron realizadas con el dispositivo RADON-JOK, un equipo portátil que ha sido desarrollado para la medición de la permeabilidad in situ en terrenos. El principio de este dispositivo consiste en la retirada de aire mediante la aplicación de una presión negativa. El aire es extraído desde una profundidad de 1 metro bajo una presión constante a través de una sonda. La permeabilidad es calculada conociendo el flujo de aire que circula a través de la sonda, el cual se deduce relacionando el volumen de aire y el tiempo del ensayo.

Figura 4. Ensayo de permeabilidad y concentraciones en terreno. Preparación del dispositivo RADON-JOK.

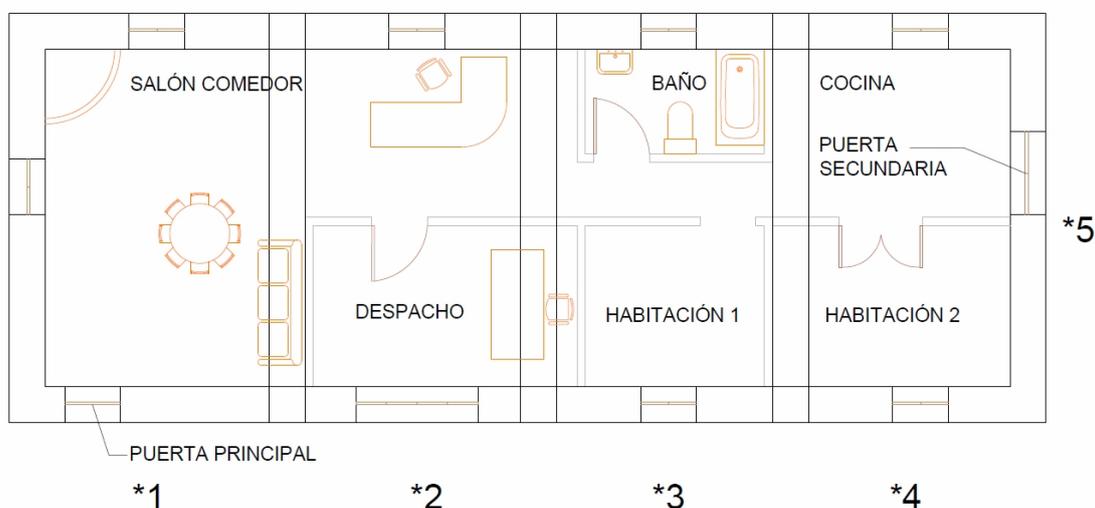
Para la medición de estos parámetros se utilizaron cinco puntos situados muy próximos a la vivienda, los cuales se detallan en la Fig. 5.

Figura 5. Situación de los puntos utilizados para la medición de permeabilidad y concentración de radón en terreno.

Punto	CRn (kBq/m <sup>3</sup> )	k (m <sup>2</sup> )	z (cm)
1	93.6	6x10 <sup>-13</sup>	30
2	63.3	3x10 <sup>-12</sup>	30
3	183.0	9x10 <sup>-12</sup>	80
4	70.0	1x10 <sup>-11</sup>	50
5	53.0	2x10 <sup>-12</sup>	50

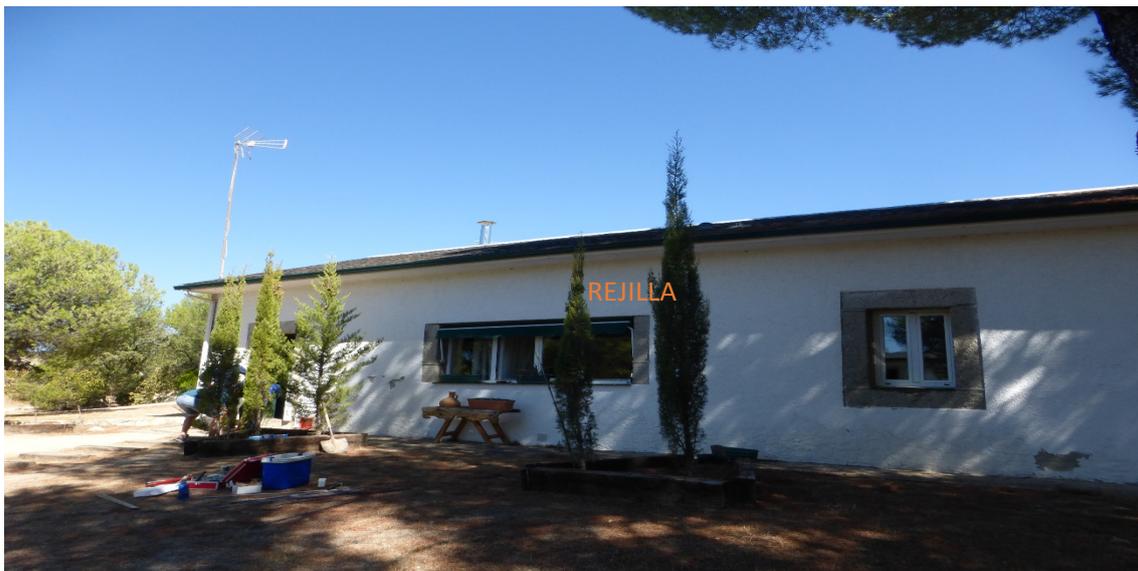
En una inspección previa, se observó la presencia de una rejilla de ventilación en la parte baja de la fachada principal, lo que hizo sospechar la existencia de un forjado sanitario bajo la vivienda (Fig. 6).

Figura 6. Rejilla de ventilación en la fachada principal de la vivienda.

El punto de extracción número 2, se hizo coincidir con la rejilla de ventilación de la fachada principal.

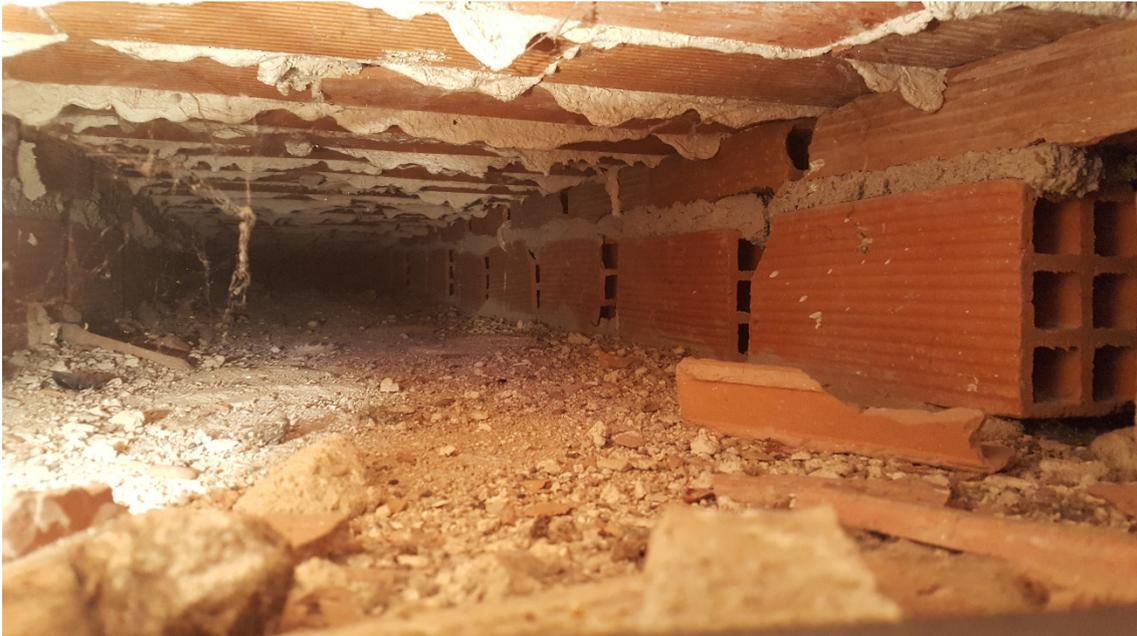
Figura 7. Cámara sanitario localizada bajo parte de la vivienda.

Posteriormente, en la fase de diagnóstico, se pudo comprobar que la parte de la vivienda que corresponde con el despacho y el salón descansa sobre una solera ventilada apoyada en muros palomeros. La otra mitad de la vivienda, muestra presencia de tierra bajo la solera.

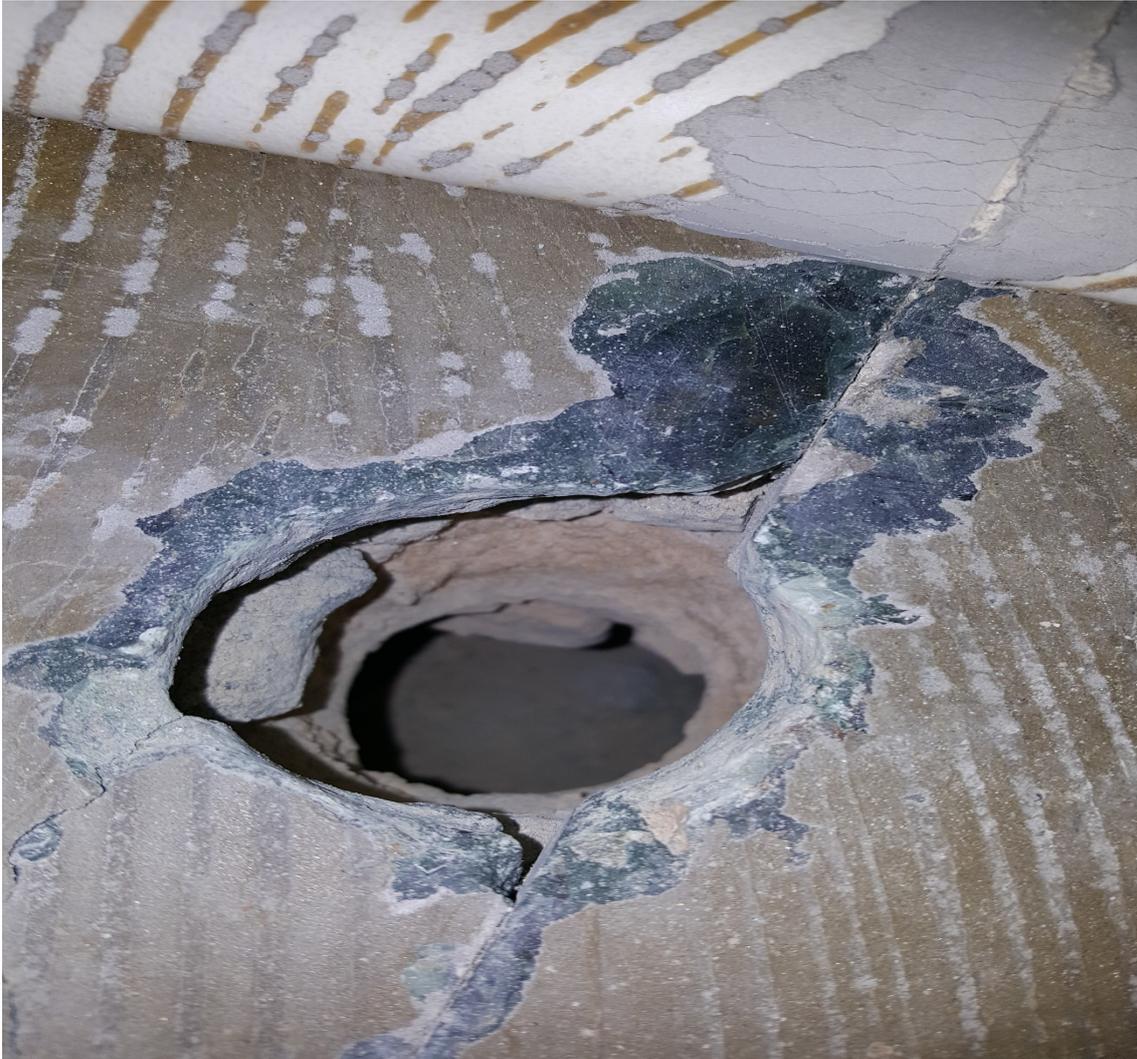
Previo a la fase de propuesta de diseño y actuación, se va a realizar un diagnóstico para comprobar la movilidad de aire en la capa de terreno que se encuentra bajo la solera y así estudiar la extensión del campo de presiones. Se ha utilizado un aspirador industrial de 1300 W de potencia, y se ha procedido a generar una despresurización insertando el tubo de aspiración en diversos puntos distribuidos por la vivienda. Para ello, se ha realizado una serie de taladros con el fin de comunicar el espacio habitado con el espacio bajo solera (Fig. 9). También han sido medidos los caudales de extracción en dichos puntos. A continuación, se han medido las presiones diferenciales en diferentes puntos repartidos por cada una de las salas. Para ello, ha sido necesario practicar taladros de 6 mm de diámetro para introducir la sonda de medición de presión diferencial entre la vivienda y el espacio bajo losa.

*Figura 9. Ejecución del taladro correspondiente a la extracción número 1.*

Como se ha mencionado anteriormente, el punto de extracción número 1, realizado en el salón, corroboró la existencia de un espacio ventilado separado por muros palomeros.

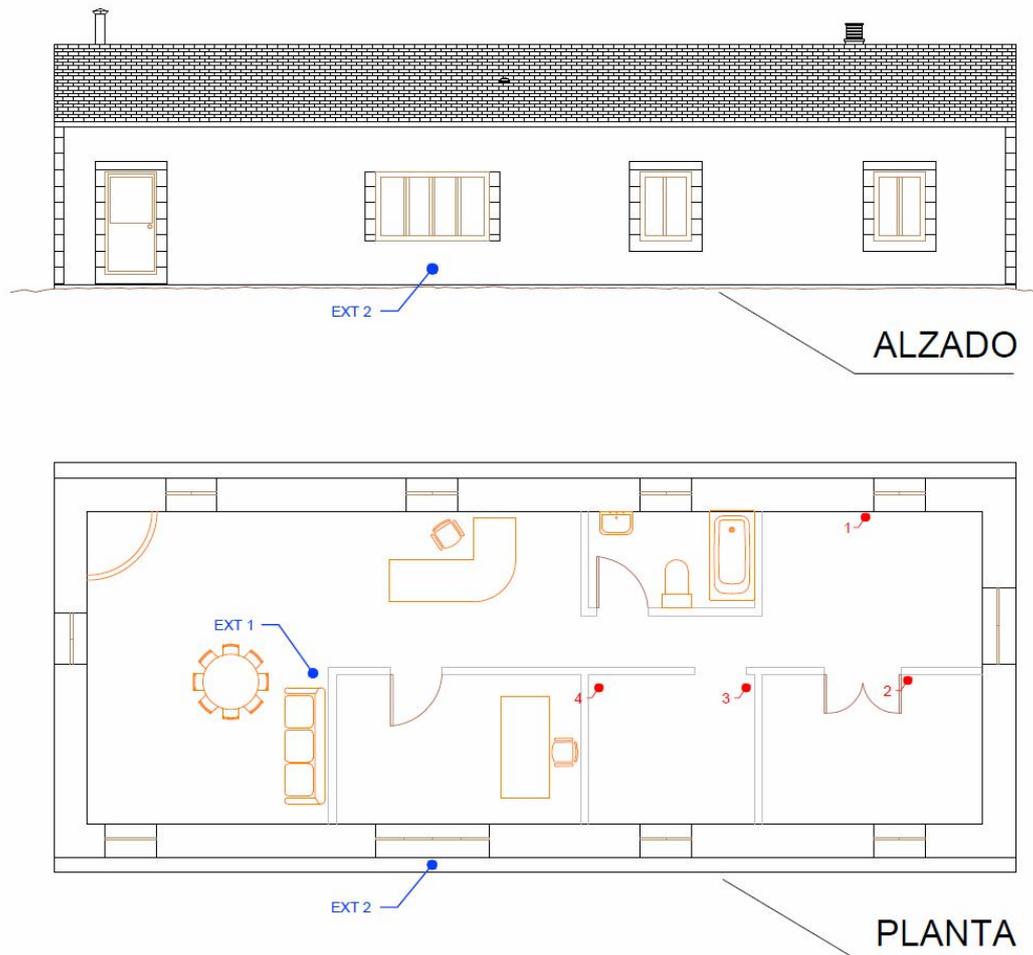
En la siguiente figura se muestra un esquema de la localización de los dos puntos de extracción y de los cuatro puntos de diagnóstico utilizados en esta actuación.

Figura 10. Esquema de la posición de los puntos de extracción (azul) y de diagnóstico utilizados (rojo).

Como se puede observar, los cuatro puntos elegidos para el diagnóstico se encuentran bajo la parte de vivienda que mantiene la presencia de terreno bajo solera. El punto de diagnóstico número 1 fue el único que no reaccionó a la despresurización planteada por las dos extracciones. Durante la extracción número dos, se utilizó el punto de extracción 1 como punto de diagnóstico.

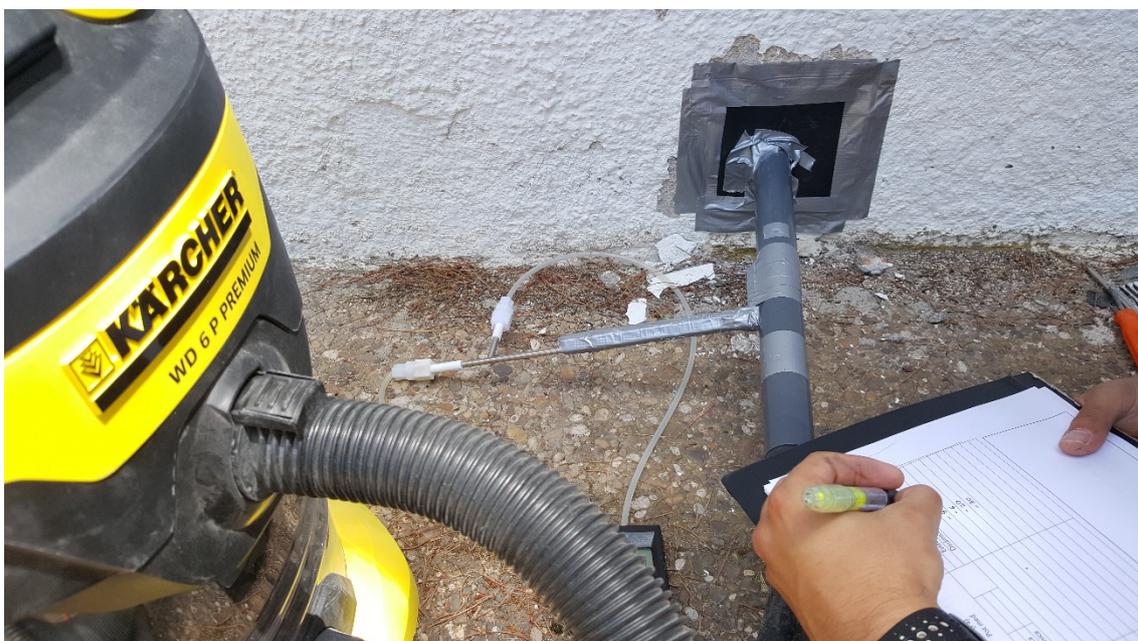
Figura 11. Diagnóstico en punto de extracción número dos.

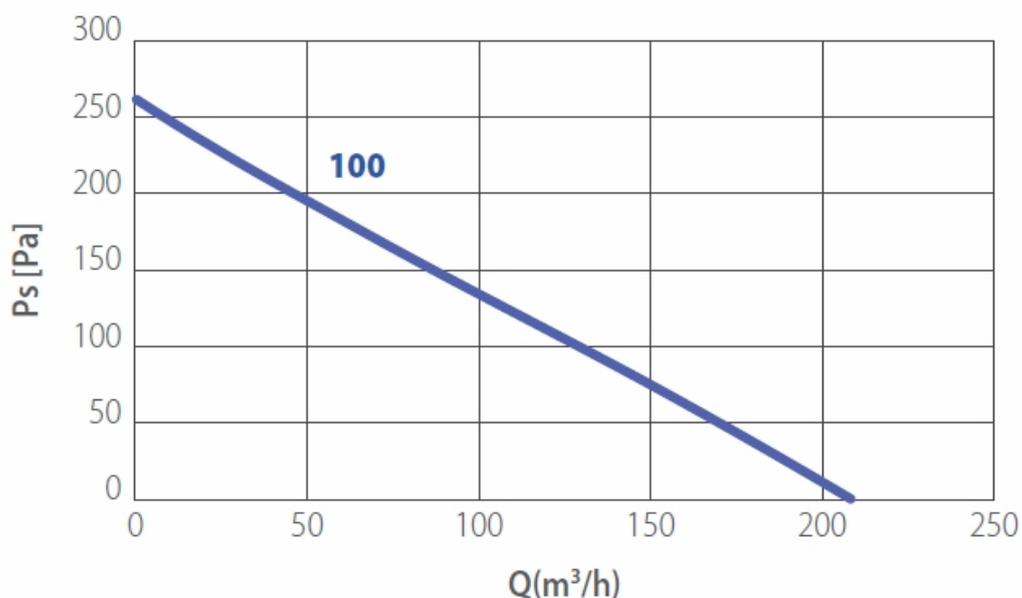
La cámara sanitaria se ha conectado a un extractor que se ha colocado en el exterior de la vivienda y que cuenta con las siguientes características:

- Siber AXTP 100
- Caudal Máximo: 211 m<sup>3</sup>/h
- Potencia: 27 W

Figura 12. Curva del ventilador elegido para la remediación.

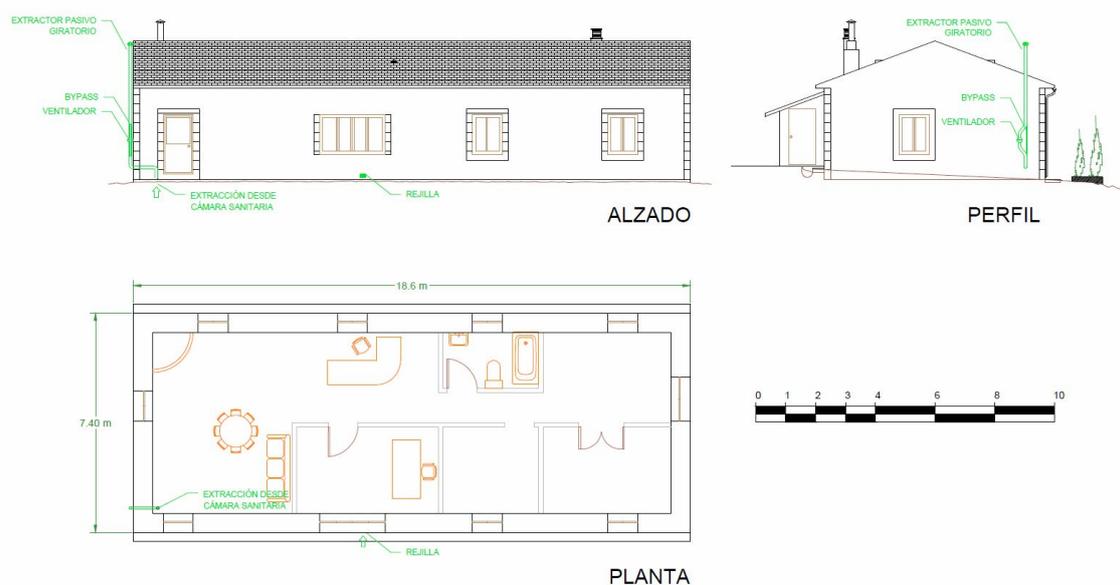
La red de tuberías de PVC y sus accesorios constan de 90 mm de diámetro, y fueron anclados a la pared o techo con bridas metálicas. Dicha red, se selló en todos sus encuentros con pegamento para PVC y con un cordón de polímero MS para asegurar su estanqueidad. Se utilizaron codos y piezas en "T" para conseguir la unión de todos los tramos.

En la siguiente figura se representa las diferentes vistas de la actuación que ha sido propuesto en la vivienda para su remediación.

Figura 13. Esquema de la actuación propuesta en la vivienda para su remediación.

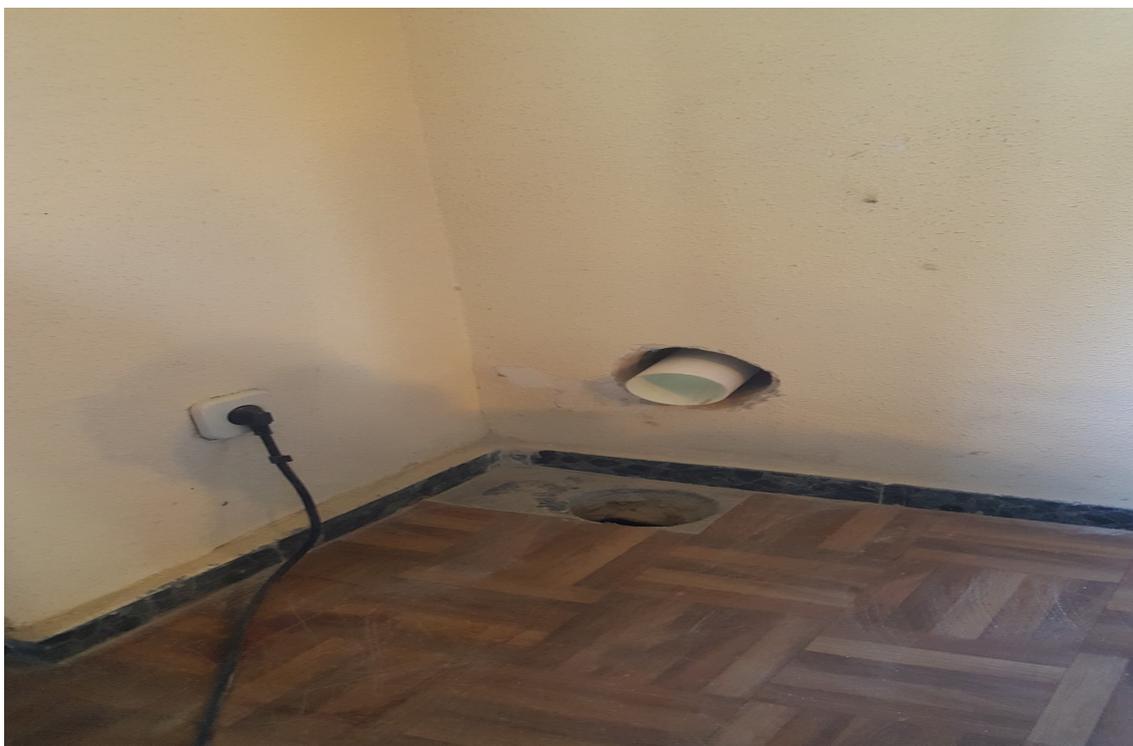
En la realización de la obra de actuación, se realizó la abertura que comunicaba con el forjado sanitario, próximo a la puerta principal de la vivienda. A continuación, se efectuó el conducto que atraviesa el muro de la vivienda para poder sacar la red de tuberías al exterior.

Figura 14. Ejecución del punto de extracción del sistema de actuación.

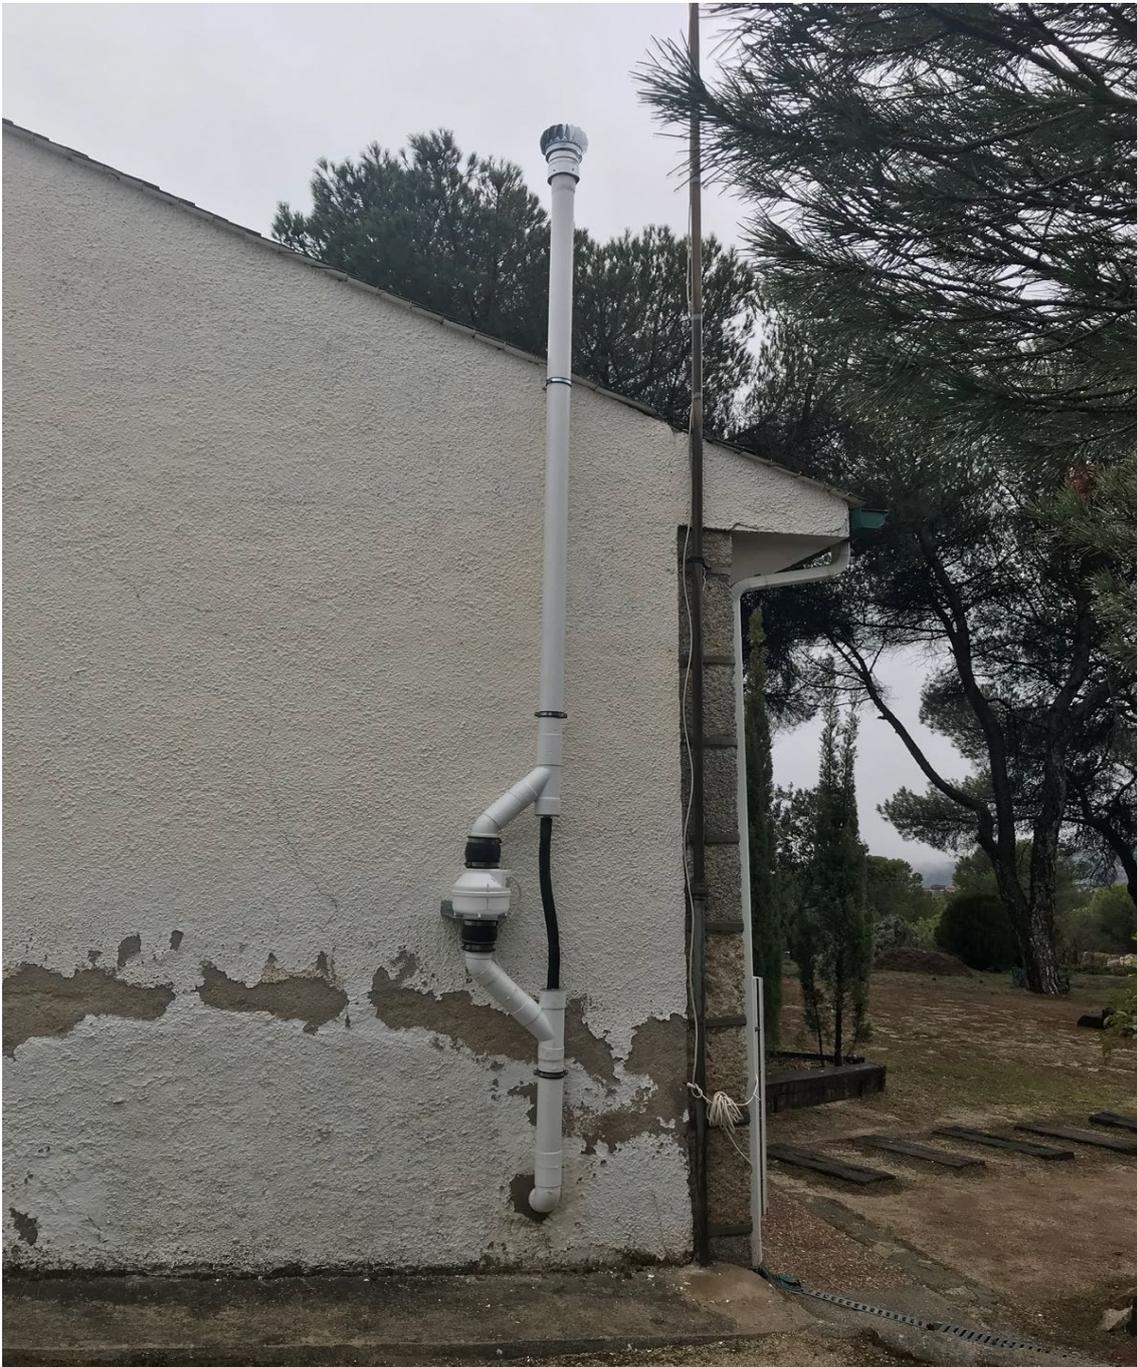
En la parte superior de la tubería de exterior, se ha colocado un extractor eólico pasivo giratorio (Sombrete). Estos dispositivos, de manera dinámica, precisan de la fuerza del viento para aumentar la succión de la chimenea de extracción. Una de las ventajas de estos sistemas, es que conserva siempre su dirección de giro independientemente de la velocidad y sentido del viento.

estanqueidad del sistema. El bypass, fue realizado en la instalación del ventilador para evitar problemas de condensación. La parte superior de la red se colmató con un tapón de PVC, ya que la primera semana posterior a la actuación se realizó una medición para ver el nivel de radón base del que se partía en la vivienda. Tras esta semana previa, se retiró el tapón y se instaló el extractor giratorio eólico.

Figura 15. Instalación del sombrerete eólico tras la semana de medición de concentración de radón de referencia.

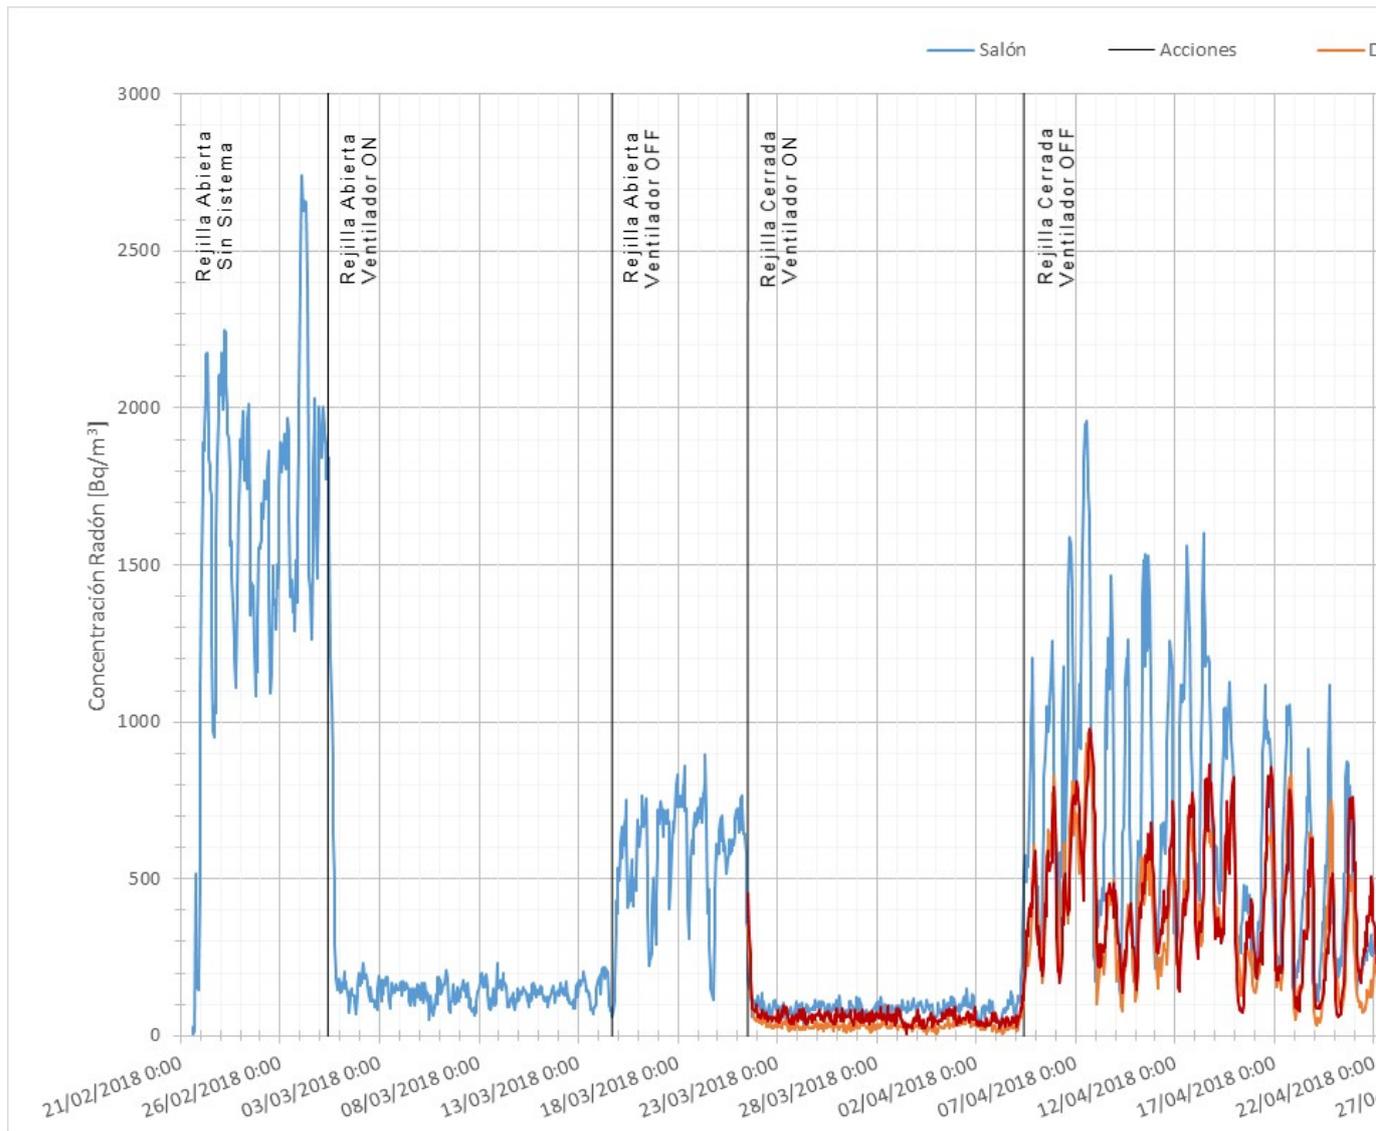
Para la realización de estas comprobaciones se han utilizado tres dispositivos de medición de concentración de radón en continuo Radon Eye RD200 en el salón, despacho y cocina. Los dispositivos colocados en despacho y cocina fueron instalados tras la cuarta semana de ensayo, por esa razón se ha repetido la fase de ventilación activa en la semana octava y novena.

Figura 16. . Concentraciones de gas radón a lo largo de todas las fases de actuación en salón, despacho y cocina

Las fases activas de actuación, tanto despresurizando como ventilando el espacio bajo solera, obtienen buenos resultados. No obstante, se aprecia como la despresurización activa consigue bajar los valores medios por debajo de  $100 \text{ Bq/m}^3$  ( $89$ ,  $35$  y  $60 \text{ Bq/m}^3$  en Salón, despacho y cocina respectivamente) en todos los casos. Por otro lado, la ventilación activa, consigue reducir los niveles de concentración por debajo del límite marcado por la directiva europea ( $161/177$ ,  $85$  y  $144 \text{ Bq/m}^3$  en Salón, despacho y cocina respectivamente), pero las oscilaciones de esta fase mostradas en la Fig.16, hacen sospechar que tiene una mayor sensibilidad a los cambios atmosféricos.
