# CONAMA 2020

## RESTAURACIÓN DUNAR EN VILADECANS.

De vertedero a espacio natural.

**Autor Principal:** Vanessa Montijano Luna (Ajuntament de Viladecans)

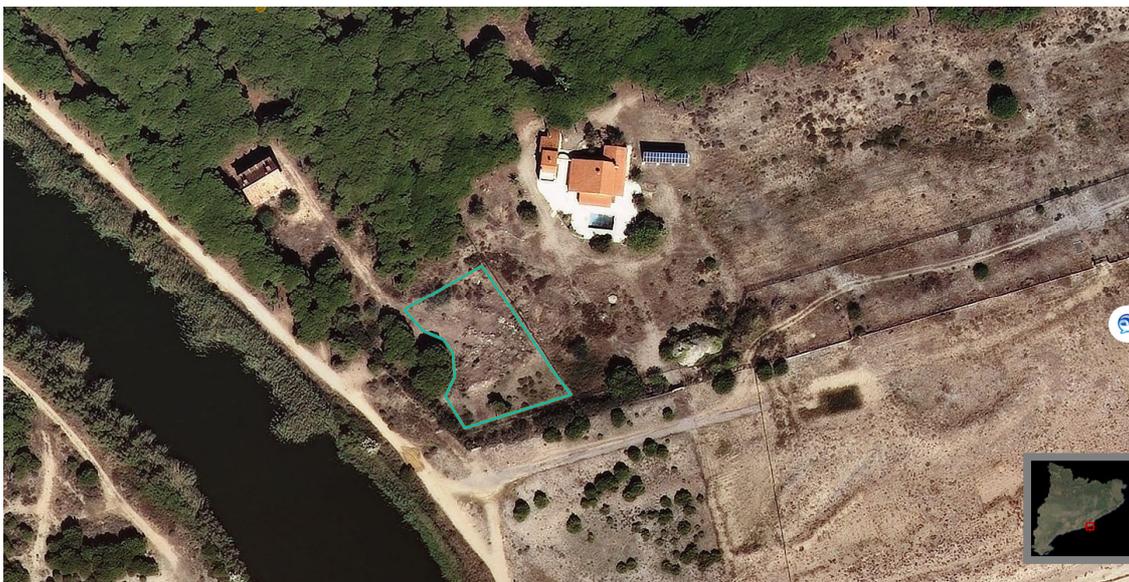
**Figura 2.** Ámbito de afectación del antiguo vertedero de escombros del camping. Fuente (Instituto Cartográfico y Geográfico de Cataluña).

Dentro del antigua zona de acampada, pasada la zona de pinar en dirección playa, cerca de la riera de Sant Climent y a 50 metros de la edificación de Ca La Pilar Moragues, casa de valor modernista del arquitecto Puig i Cadafalch, se encontraba el antiguo vertedero de runas del camping donde se habían ido depositando todos los escombros generados por las obras de mantenimiento durante los casi 50 años de funcionamiento. Este espacio ocupaba una parcela de 1500 m2 situada justo en el límite del camping con la playa.

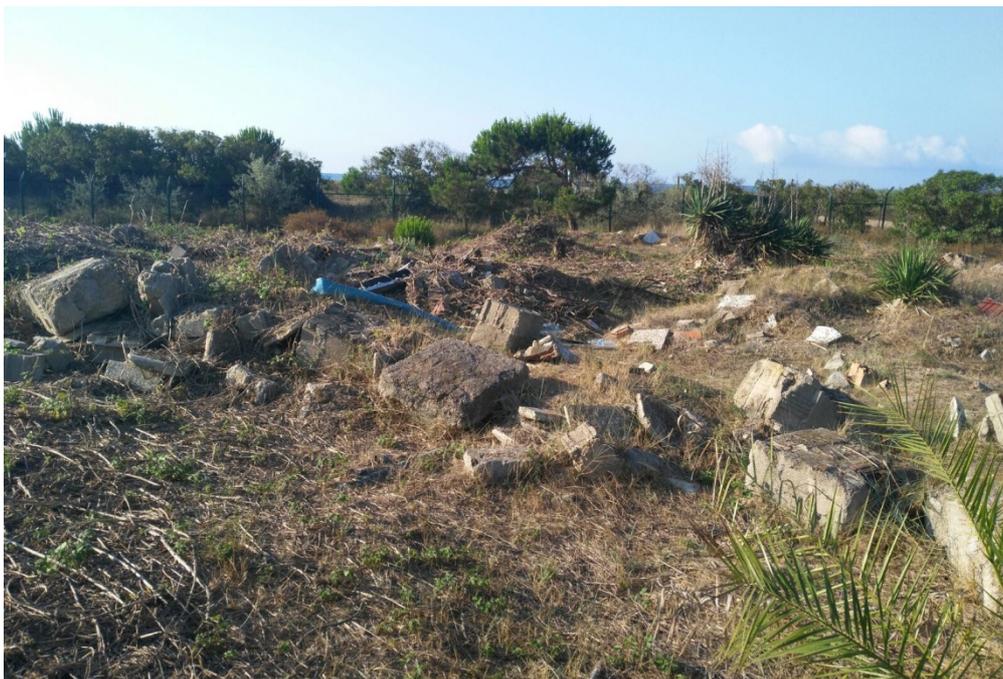
**Figura 3.** Fotografía del estado original del antiguo vertedero de escombros (Ayuntamiento de Viladecans).

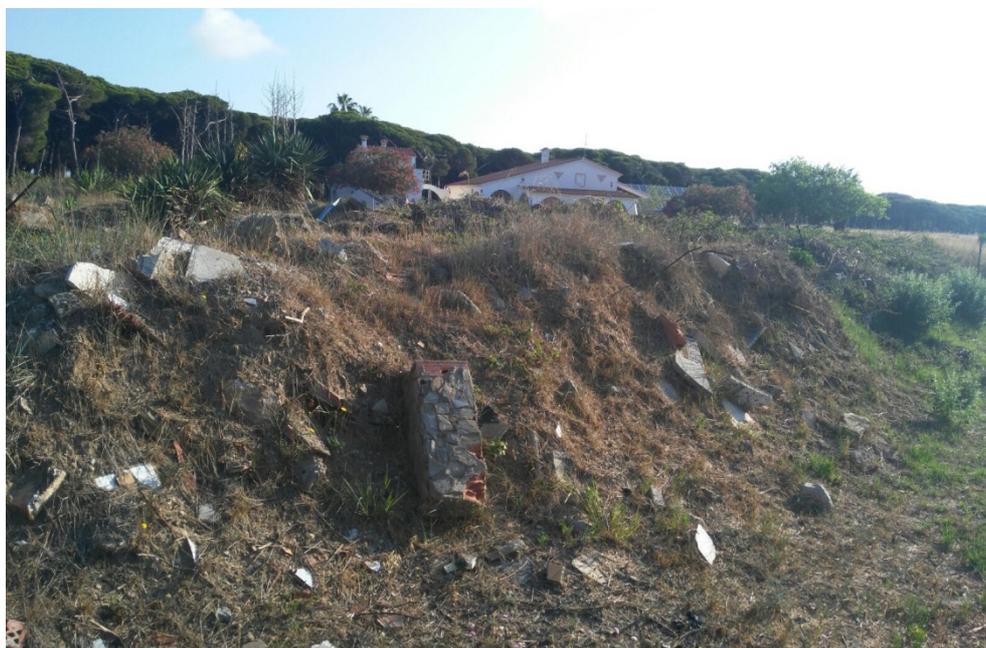
**Figura 4.** Fotografía del estado original del antiguo vertedero de escombros. Detalle del volumen de escombros por encima de la cota original. (Ayuntamiento de Viladecans).

En el año 2016, se realizó la retirada de todo el material acumulado por encima de la cota original del terreno. Para realizar este trabajo se desbrozó previamente la zona afectada y se retiraron las plantas exóticas de porte importante como yucas y alguna palmera. A posteriori, una máquina con una pala con rejas, permitió retirar los residuos separándolos en gran medida de la fracción de tierra. De esta manera, se consiguió también clasificar y revalorizar una parte de los 575 m<sup>3</sup> de escombros retirados.

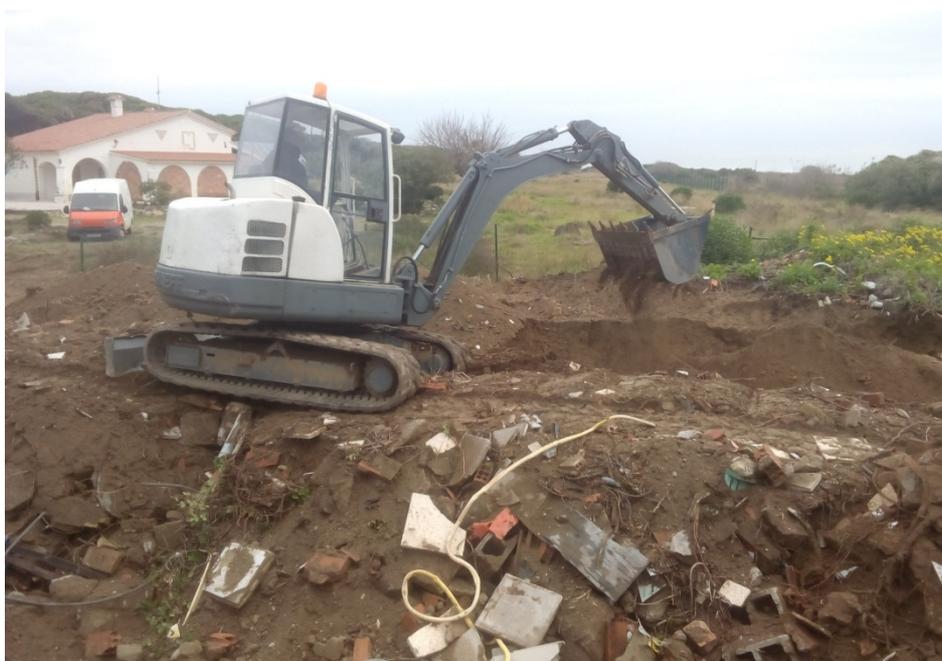
**Figura 5.** Imagen de la máquina separando los escombros de la fracción de tierras (Ayuntamiento de Viladecans).

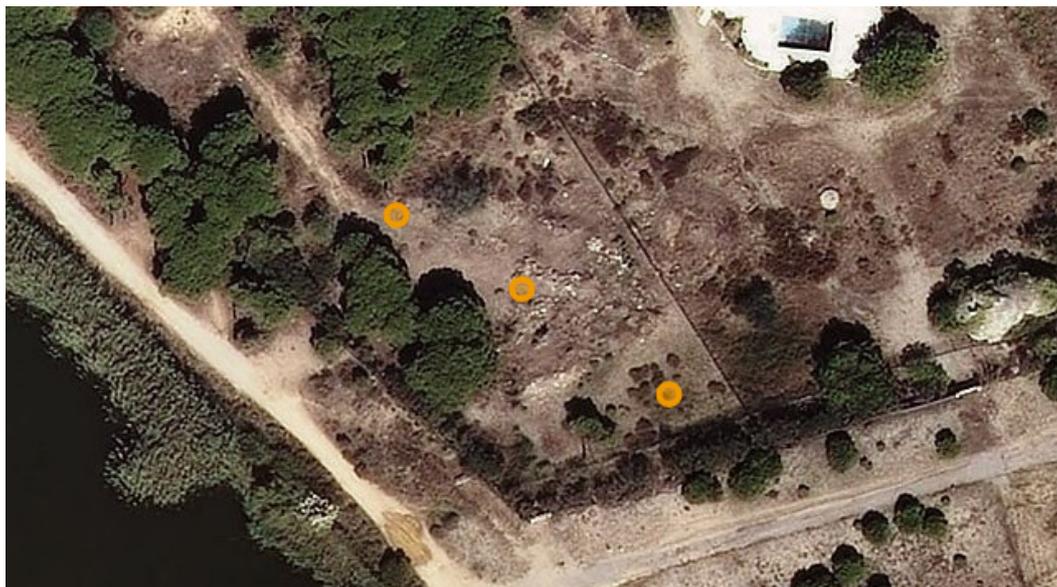
Figura 6. Ubicación de las catas del suelo (Ayuntamiento de Viladecans).

Aún así, las primeras capas de suelo todavía estaban contaminadas por restos de impropios y arena con limos y alguna arcilla, así como raíces de plantas oportunistas, por ello en el año 2017 se realizaron 3 catas a diferentes distancias respecto el mar dentro del ámbito de actuación para determinar hasta qué profundidad llegaba la contaminación del suelo y para comprobar a qué profundidad se encontraba el agua del freático superficial.

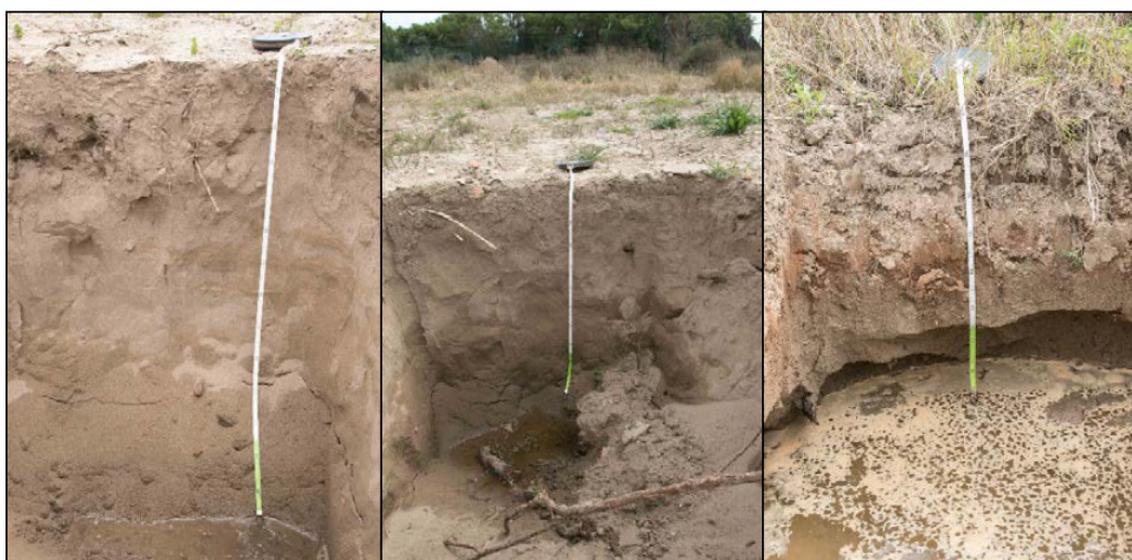
Figura 7. Perfil de las catas del suelo (Ayuntamiento de Viladecans).

Los datos obtenidos en las catas, la cota del terreno y superficie afectada, permitieron estimar los volúmenes y realizar los cálculos de movimiento de tierras necesarios para obtener el balance de tierras y, también, la estimación económica de estos trabajos y los costes a la planta de residuos.

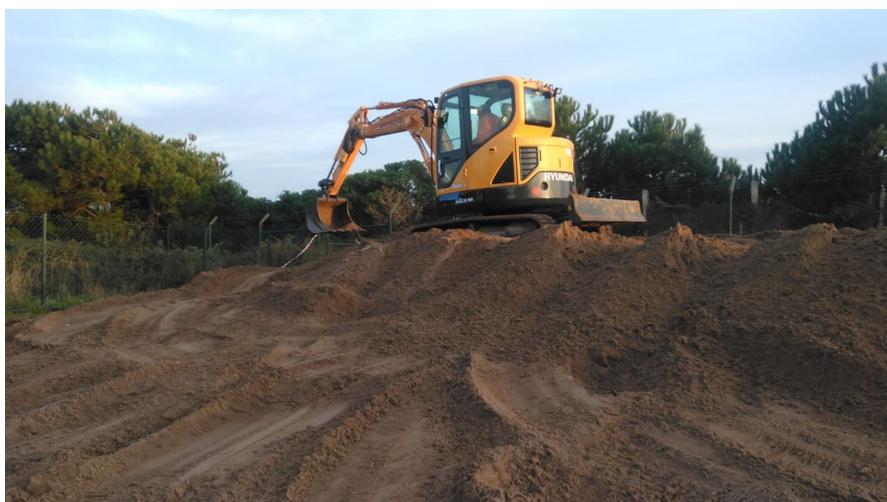
**Figura 8.** Máquina trabajando para recrear el relieve dunar con depresiones interdunares húmedas (Ayuntamiento de Viladecans).

Antes de nada, se realizó el decapado de los primeros 30- 40 cm de suelo exceptuando aquellas zonas que quedarían situadas debajo de sistema dunar y a posteriori se realizó el movimiento de 2300 m<sup>3</sup> de arena con una máquina con pala cargadora, para crear así dos cordones dunares con una topografía que garantizaba una depresión húmeda que se mantiene inundada sólo temporalmente, condiciones propias del hábitat de la carricera.

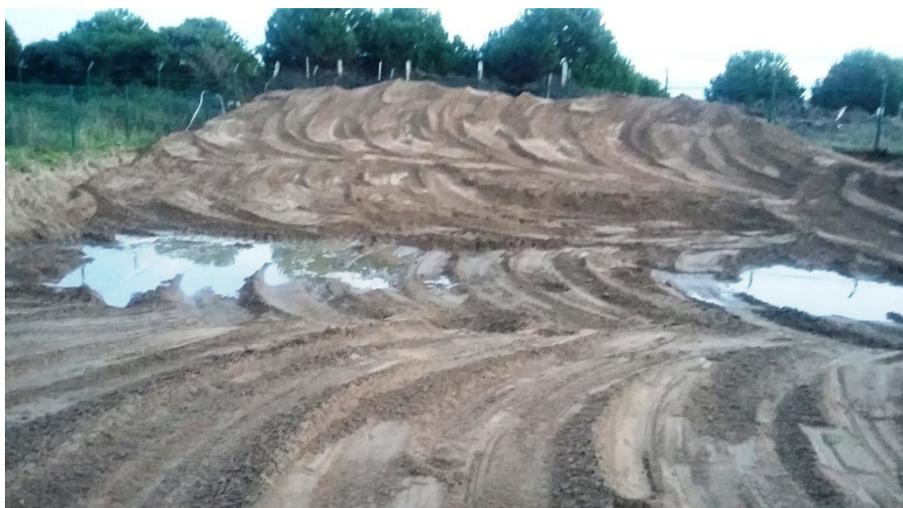
**Figura 9.** Alcance del nivel freático en las depresiones interdunares (Ayuntamiento de Viladecans).

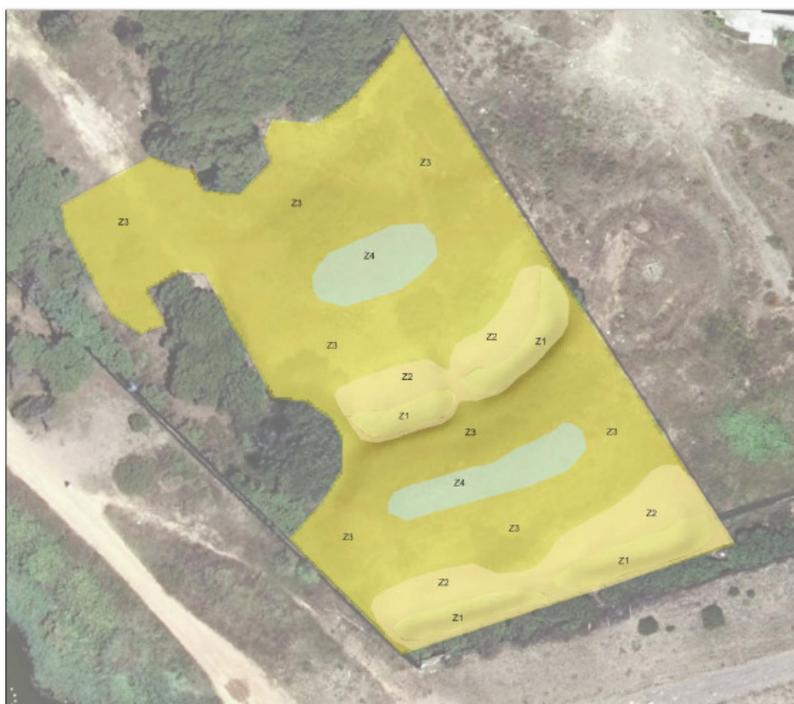
**Figura 10.** Zonificación de la plantación prevista (SGM SL. Consultora).

Acabada la fase con movimientos de arena en el 2018, se definieron cuatro zonas de plantación que se corresponden a los 4 hábitats diferenciados en el sistema dunar, en cada uno de los cuales se plantaron especies características de cada una de ellas:

Z1- Ámbito de cresta dunar: *Ammophila arenaria*, *Euphorbia paralias* y *Elymus farctus*

Z2- Ámbito de trasduna: *Helichrysum stoechas*, *Pancratium maritimum*, *Silene niceensis*, y *Medicago marina*

Z3- Zona de contacto con el ámbito forestal costero: *Rosmarinus officinalis*, *Pistacea lentiscus*, *Juniperus oxicedrus*, y *Cistus salviiflorus*.

Z4- Zona de depresión húmeda interdunar: *Saccharum ravennae*, y *Plantago crassifolia*

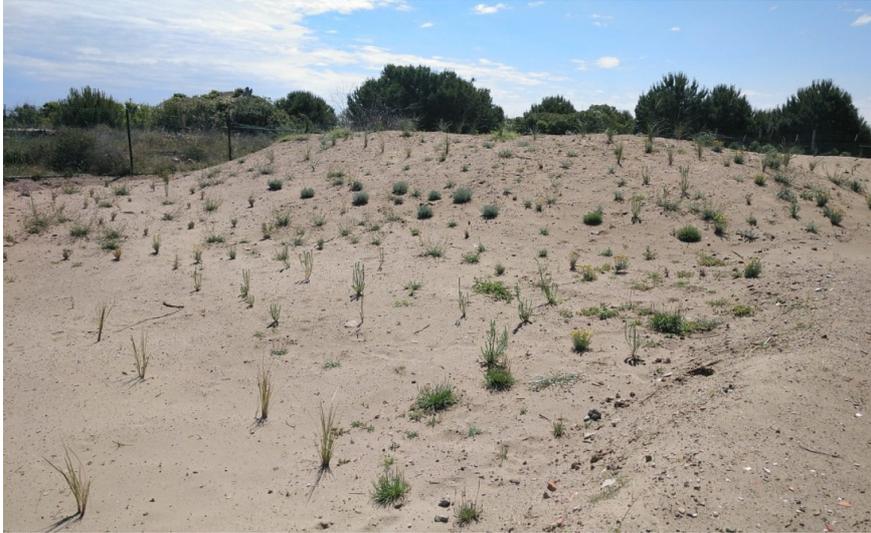
**Figura 11.** Imagen de la zona dunar replantada (Ayuntamiento de Viladecans).

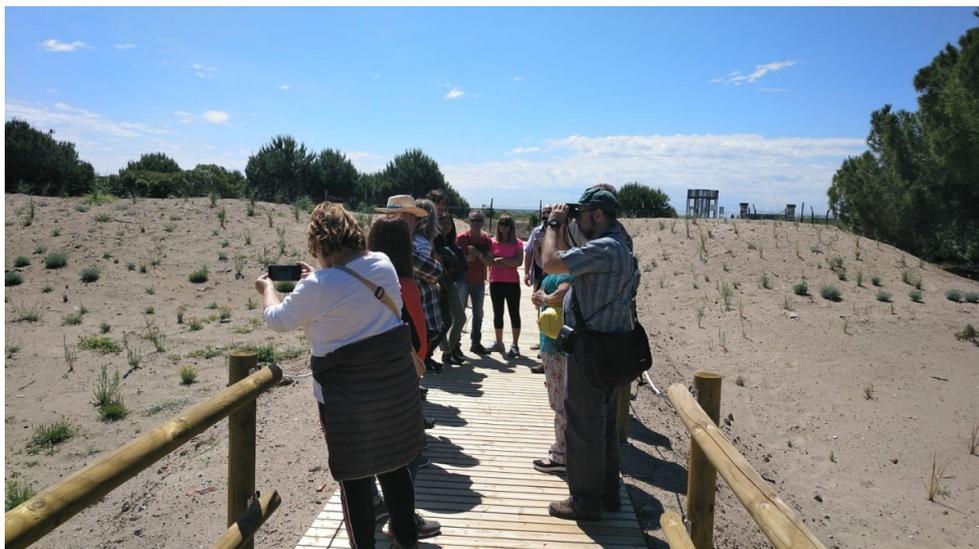
**Figura 11.** Fotografía de visitantes sobre la pasarela dunar (Ayuntamiento de Viladecans)

Debido al conjunto de valores naturales y patrimoniales que se concentran en la parcela del pinar del Remolar donde se ha realizado la actuación de restauración del vertedero del camping, se ha adecuado el camino que transcurre por el pinar hasta la zona restaurada, con objeto así de ofrecer a la ciudadanía unas visitas guiadas de educación ambiental que se inician en el punto de información de los espacios naturales y que transita a través del pinar hasta la playa del Remolar, atravesando las nuevas comunidades dunares gracias a la construcción de una pasarela elevada. Des de su apertura en el año 2019, este itinerario permite visitar el pinar litoral del Remolar, los prados de orquídeas con una exposición exterior sobre éstas, la zona dunar restaurada, así como el conjunto modernista de Ca la Pilar, del arquitecto Puig i Cadafalch.
