**Los Sistemas Urbanos de Drenaje
Sostenible como herramienta
para la preservación del Ciclo
Hidrológico. Caso Costa
Esmeralda.**

LOS SISTEMAS URBANOS DE DRENAJE SOSTENIBLE COMO HERRAMIENTA PARA LA PRESERVACIÓN DEL CICLO HIDROLÓGICO. CASO COSTA ESMERALDA.

Autor Principal: Gustavo Ariel Villalba (Instituto de Ciencias Sociales y Disciplinas Projectuales (INSOD). Buenos Aires. Argentina UADE – Asociación Civil y Deportiva Costa esmeralda)

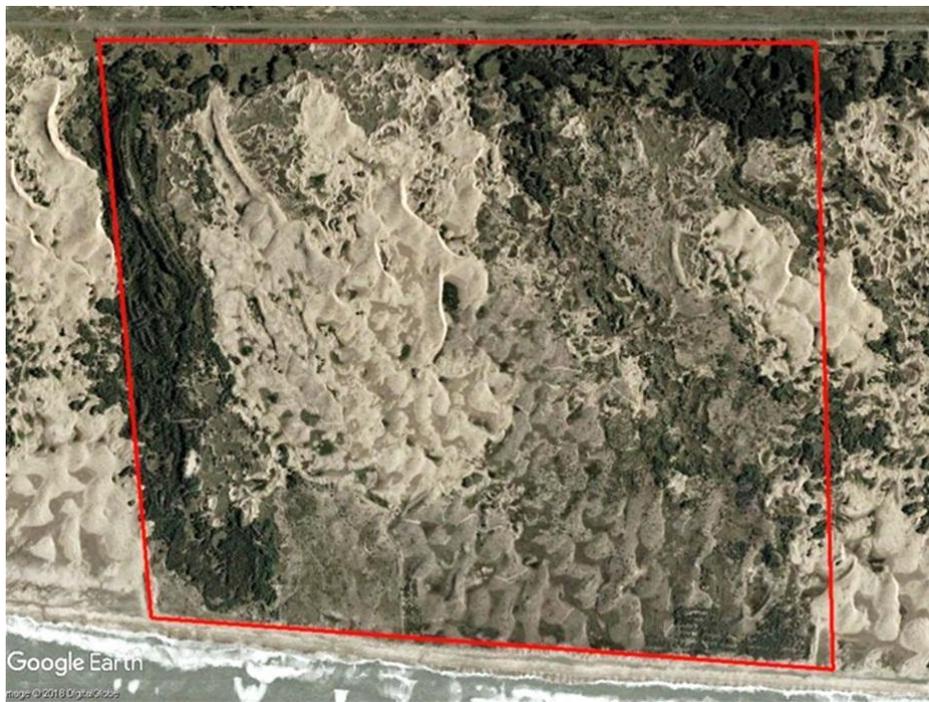
Figura 1. Costa Esmeralda, mensura sobre imagen Google Earth del 2003 dónde se evidencia el tipo de geomorfología. Elaboración propia

Costa Esmeralda es un barrio privado de 1.000ha con 3km de frente costero que se encuentra emplazado sobre un campo de dunas activas (Fig. 1), la provisión de agua potable se obtiene por medio de pozos de extracción los cuales toman agua del acuífero subterráneo y la inyectan a la red de agua. El acuífero es un sistema de lentejas de agua interconectadas horizontal y verticalmente que se recargan con el ciclo natural de lluvias (Rodríguez Capítulo, 2012). Desde junio de 2012 se realizan análisis periódicos en boca de extracción con el fin de monitorear el recurso hídrico. En los últimos años, producto de la pandemia o por búsqueda de mejor calidad de vida, el crecimiento urbano ha sido exponencial, de 800 viviendas en 2018 a 2100 para finales de 2021, se proyectan 2600 para fines de 2022, el crecimiento ha incrementado la demanda del servicio. Debido al turismo de sol y playa el recurso sufre una alta demanda en épocas estivales. El objetivo de este trabajo es estudiar la evolución del acuífero analizando los valores de pH, Conductividad, Nitrito, Nitrato, Arsénico, Coliformes Totales y Coliformes Fecales, tomando como testigo el primer estudio realizado en 2012 y contrastarlo para los años 2017, momento en donde se comienza a trabajar con SUDS hasta marzo de 2022, de tal

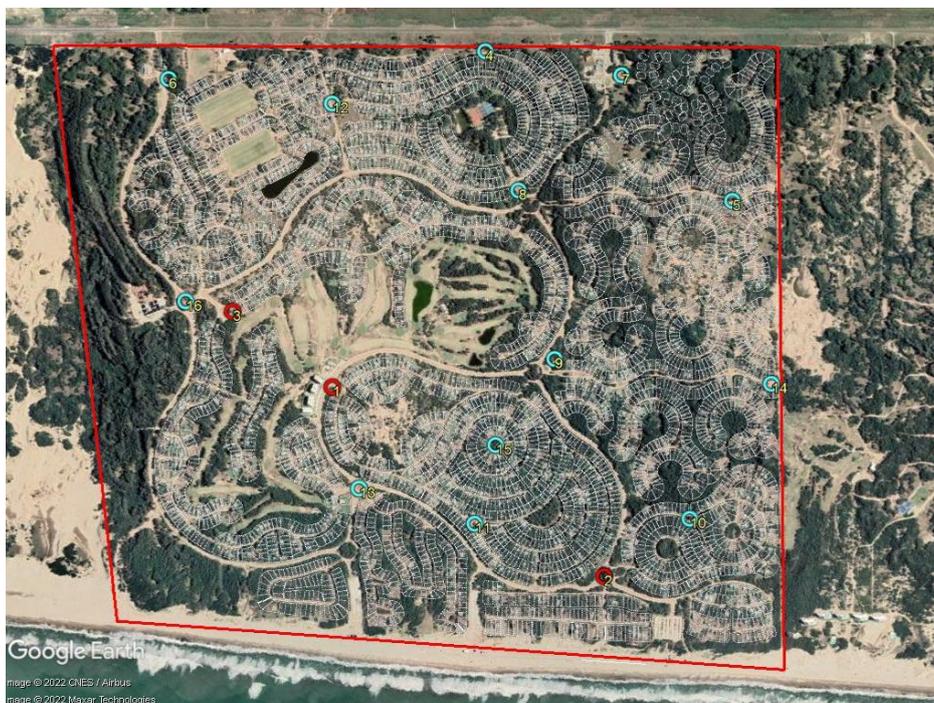
Figura 2. Ubicación de pozos de los 16 pozos que abastecen la red en rojo los 3 seleccionados (1, 2 y 3) para realizar el estudio. Imagen Google Earth del 2022. Elaboración propia

forma de abarcar el proceso de crecimiento urbano dentro del período de estudio, se trabajará con los pozos 1, 2 y 3 que son los primeros en abastecer la red, continúan en servicio. (Fig. 2)

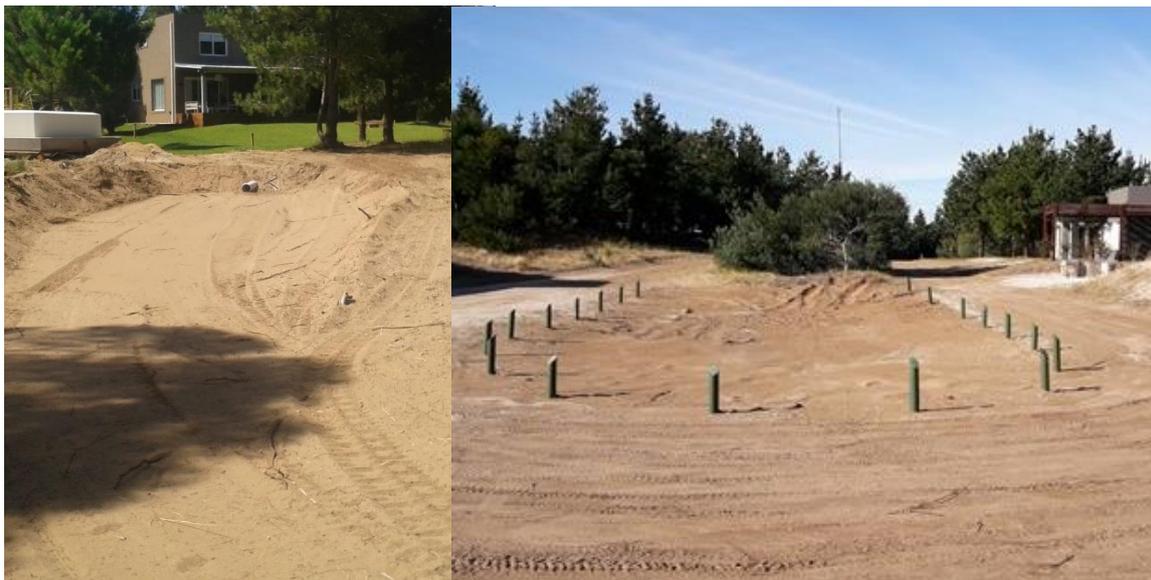
Figura 3. Derecha salida de entubado a dren en bajo natural, izquierda dren construido en cul de sac. Elaboración propia.

Las herramientas SUDS se aplican a escala de microcuenca urbana, la infiltración se realiza por medio de drenes de absorción los cuales pueden estar ubicados en bajos naturales o artificiales, (Fig. 3) estos últimos requieren de mantenimiento antes y luego de cada precipitación intensa debido al material depositado producto de la fuerte escorrentía.

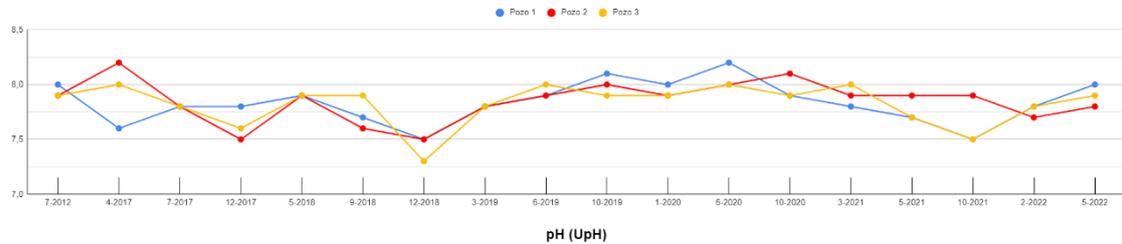
Figura 5. Los valores de pH se fluctúan con valores por encima de 7,5 -a excepción del pozo 3 para el 12-2018 que es menor a 7,5- sin llegar a 8,5. Fuente: Elaboración propia

Los estudios realizados en los pozos de extracción 1, 2 y 3 dentro del período observado no muestran cambios significativos para los valores de pH (Fig. 5), Conductividad (Fig. 6), Nitrato

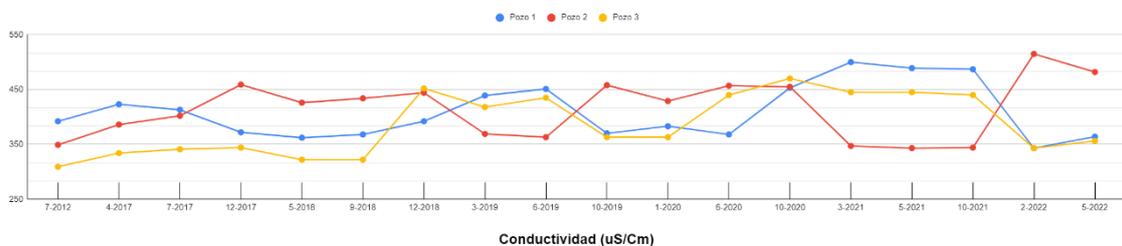
Figura 6. Los valores de Conductividad no alcanzan a superar los 550 uS/Cm. Fuente: Elaboración propia

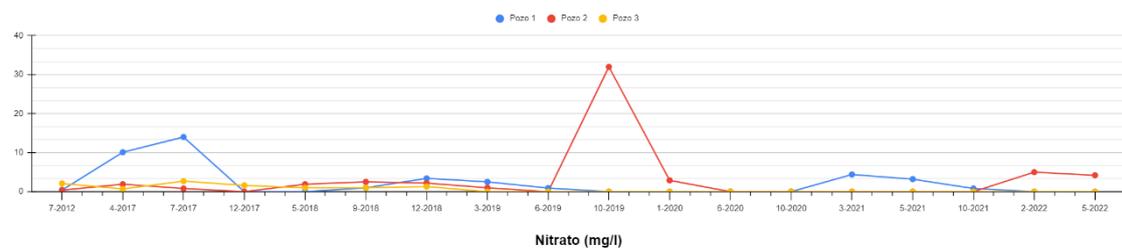
Figura 7. Los nitratos aparecen en 4-2017 y 7-2017 en el pozo 1 y en 10-2018 en el pozo 2. Fuente: Elaboración propia

(Fig. 7), Nitrito (Fig. 8), Arsénico (Fig. 9) y Amonio (Fig. 10). Los análisis bacteriológicos han detectado Coliformes Totales (Fig. 11) y Coliformes Fecales (Fig. 12) para el pozo 2 y 3 durante las muestras tomadas entre el 12-2017 y el 12-2018 con valores dentro de lo admisible por la Autoridad del Agua. El crecimiento poblacional es sostenido desde 2017 (Fig. 13).

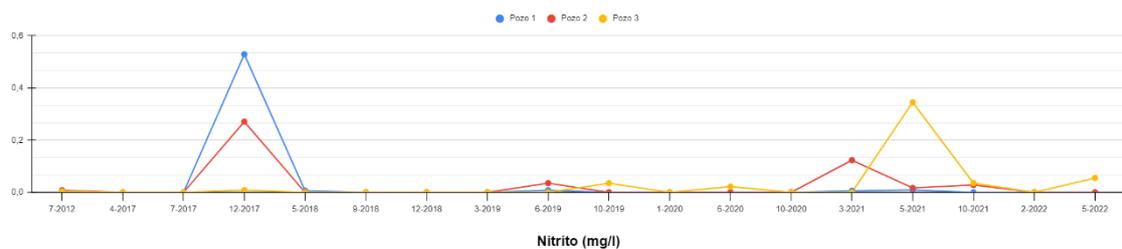
Figura 8. En 12-2017 aparecen valores para los pozos 1 y 2, el pozo 2 vuelve a marcar valores menores en 6-2019 y en 3-2021, el pozo 3 muestra un incremento significativo en 5-2021. Fuente: Elaboración propia

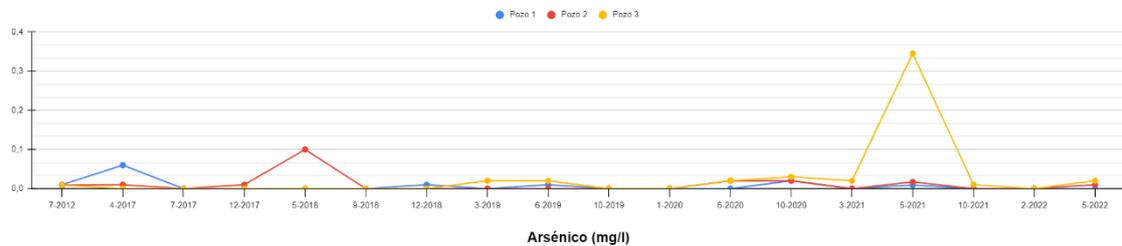
Figura 9. El pozo 3 en 5-2021 evidencia un valor entre 0,35 mg/l, el resto de los valores no alcanzan a llegar a 0,1 y en muchos casos es cero. Fuente: Elaboración propia

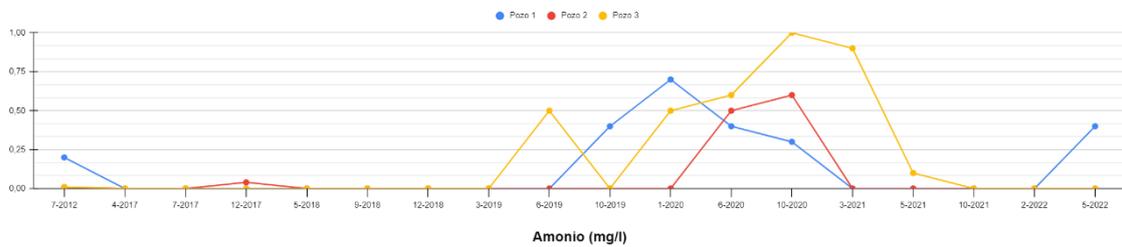
Figura 10. Hay un marcado período dónde aparecen cambios en los valores y se evidencia alguna correlación entre los pozos. Fuente: Elaboración propia

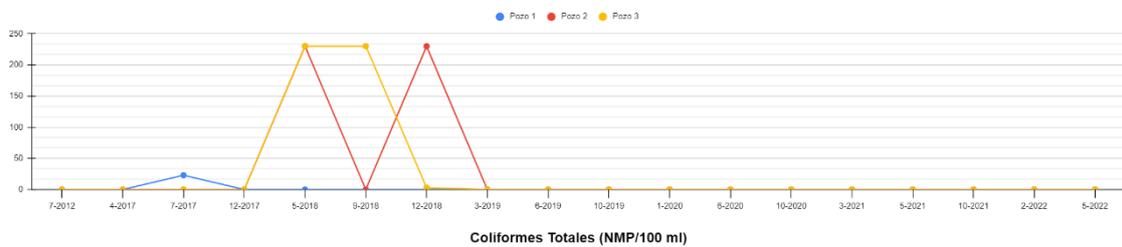
Figura 11. Coliformes totales en los pozos 2 y 3 en 2018 y en menor valor para en pozo 1 en 2017. Fuente: Elaboración propia

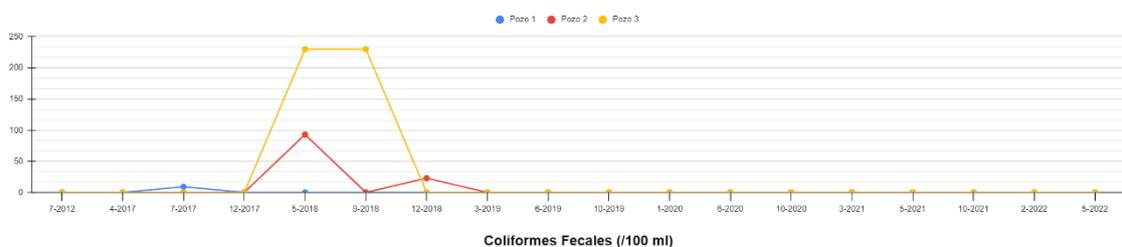
Figura 12. Coliformes Fecales con mismo comportamiento que coliformes totales, el pozo 2 es el más afectado. Fuente: Elaboración propia

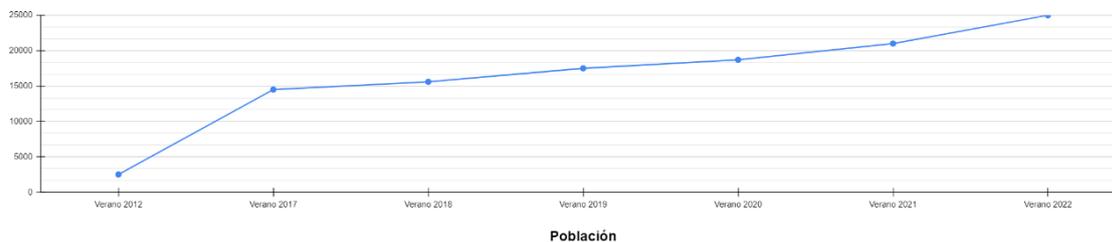
Figura 13. Crecimiento poblacional, en menos de 5 años se ha duplicado la población en verano, el valor proyectado para verano 2023 es de 30.000 personas. Fuente: Elaboración propia
