RENATURALIZACIÓN DEL RIO MANZANARES EN MADRID

Noviembre 2022

PLAN DE NATURALIZACIÓN Y RESTAURACIÓN AMBIENTAL DEL RÍO MANZANARES A SU PASO POR LA CIUDAD DE MADRID.

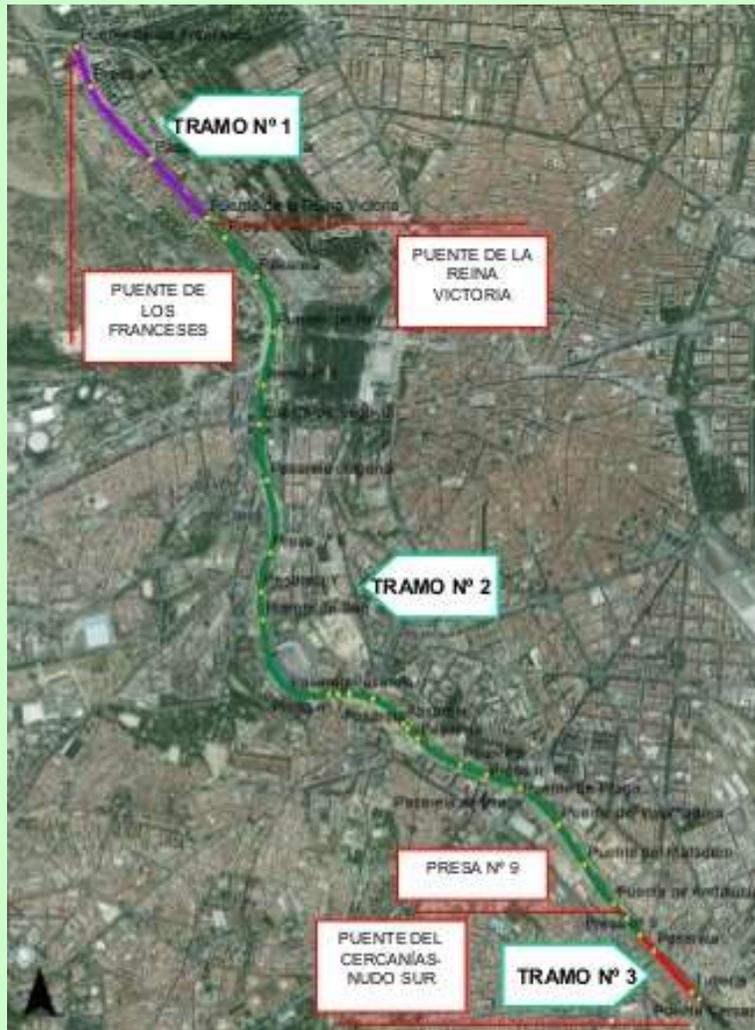
TRAMIFICACIÓN DEL RÍO

- **Tramo 1:** Puente de los Franceses a Puente Reina Victoria
- **Tramo 2:** hasta presa número 9
- **Tramo 3:** hasta el Parque Lineal del Manzanares.

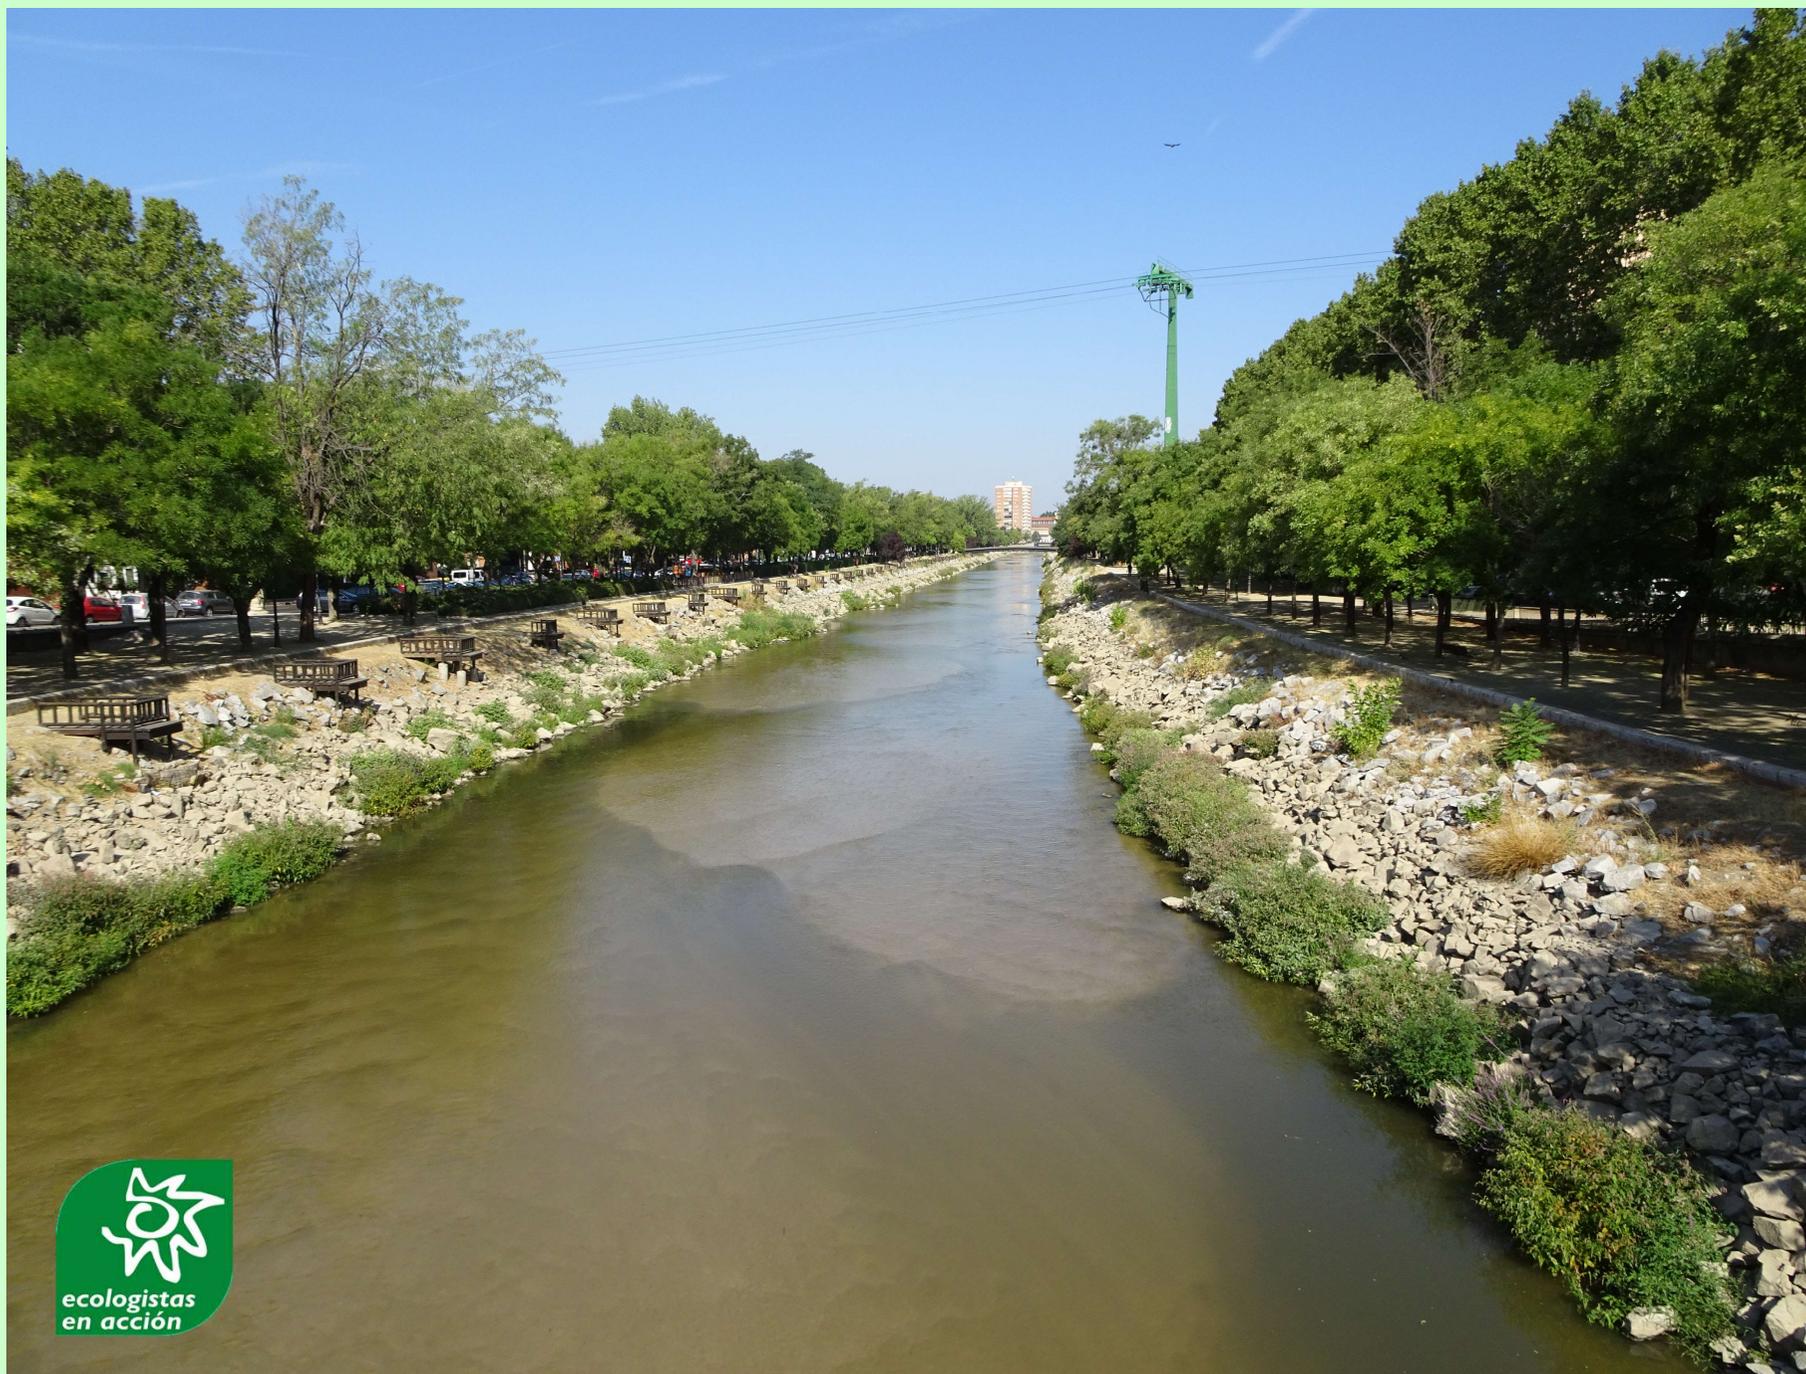
Estado inicial del tramo I.

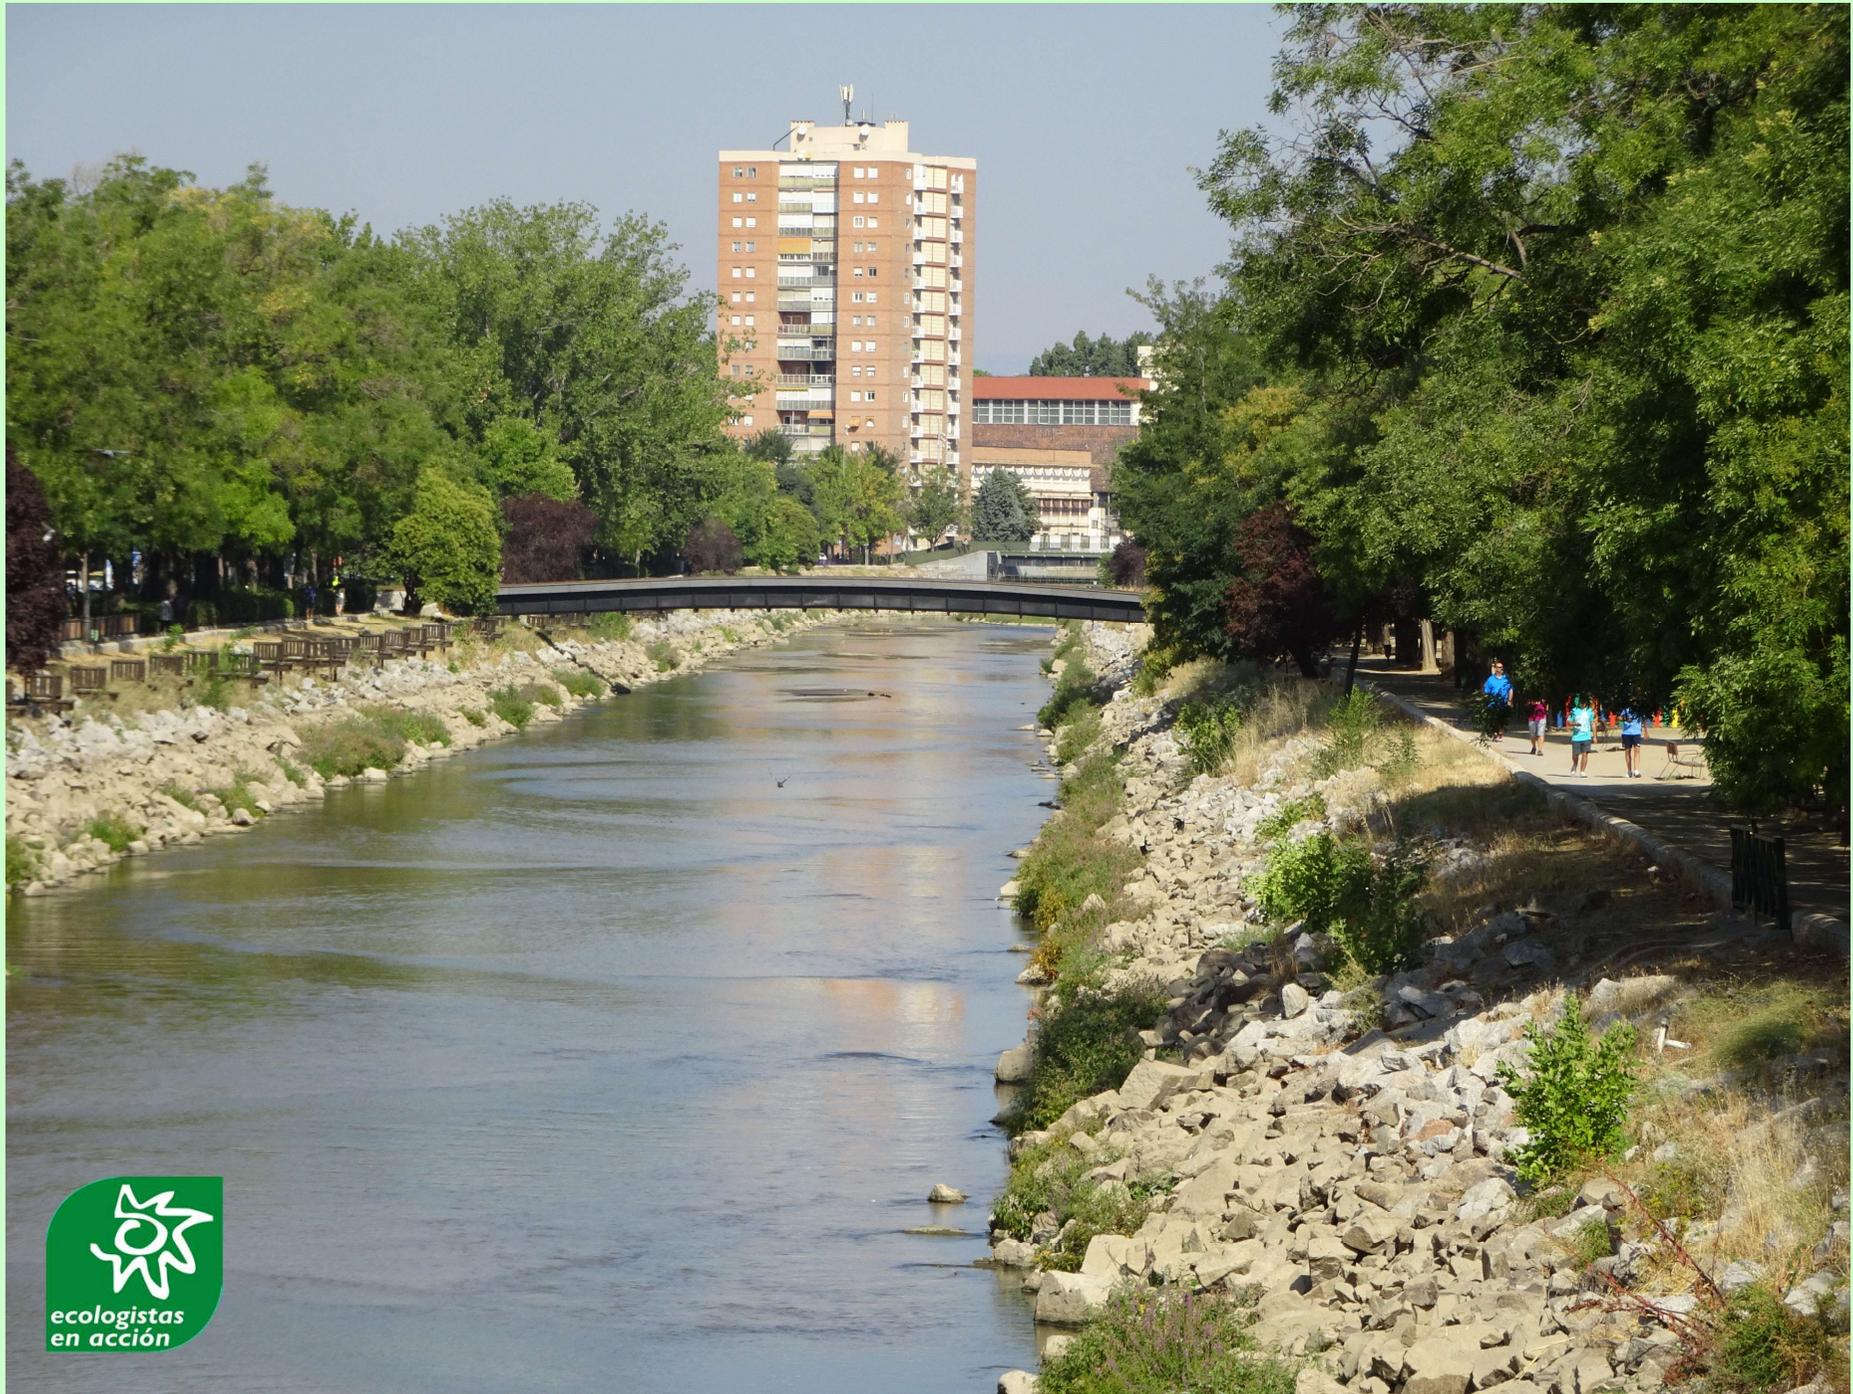
Estado inicial del tramo I.

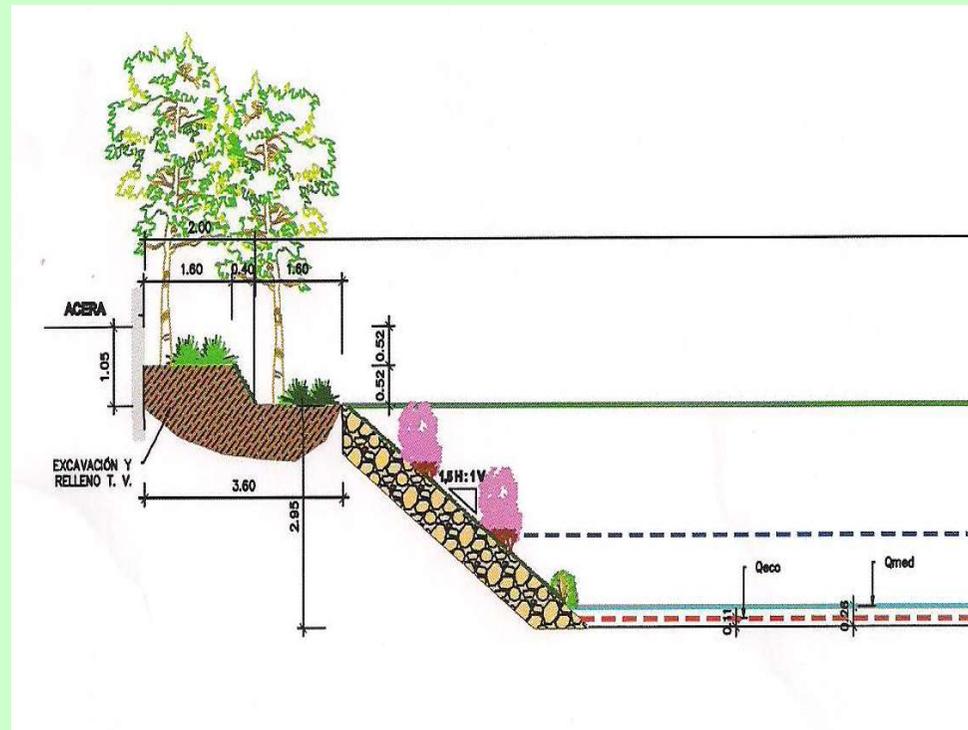
Esquema de la renaturalización del tramo I.

Situación previa

Situación una vez desarrollado el proyecto

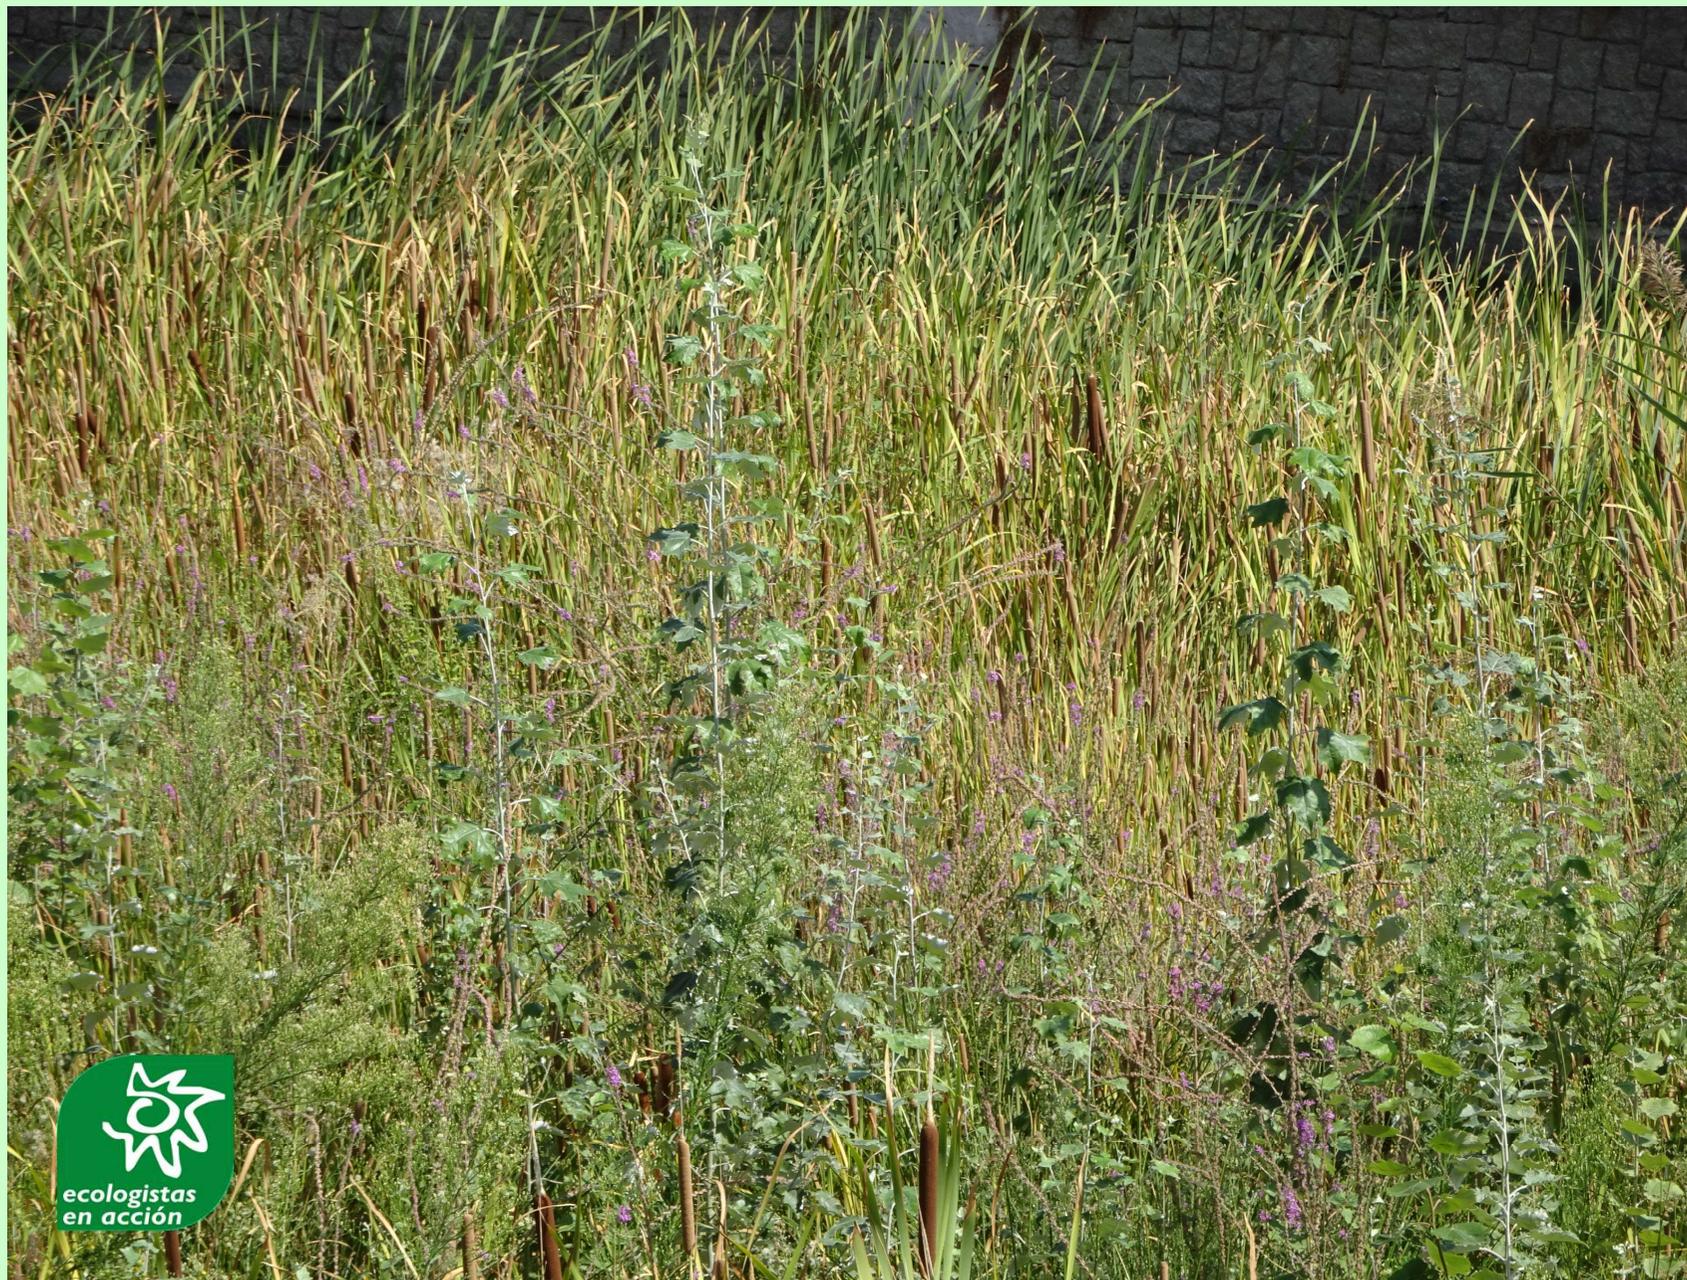
Álamos blancos creciendo en una isla.

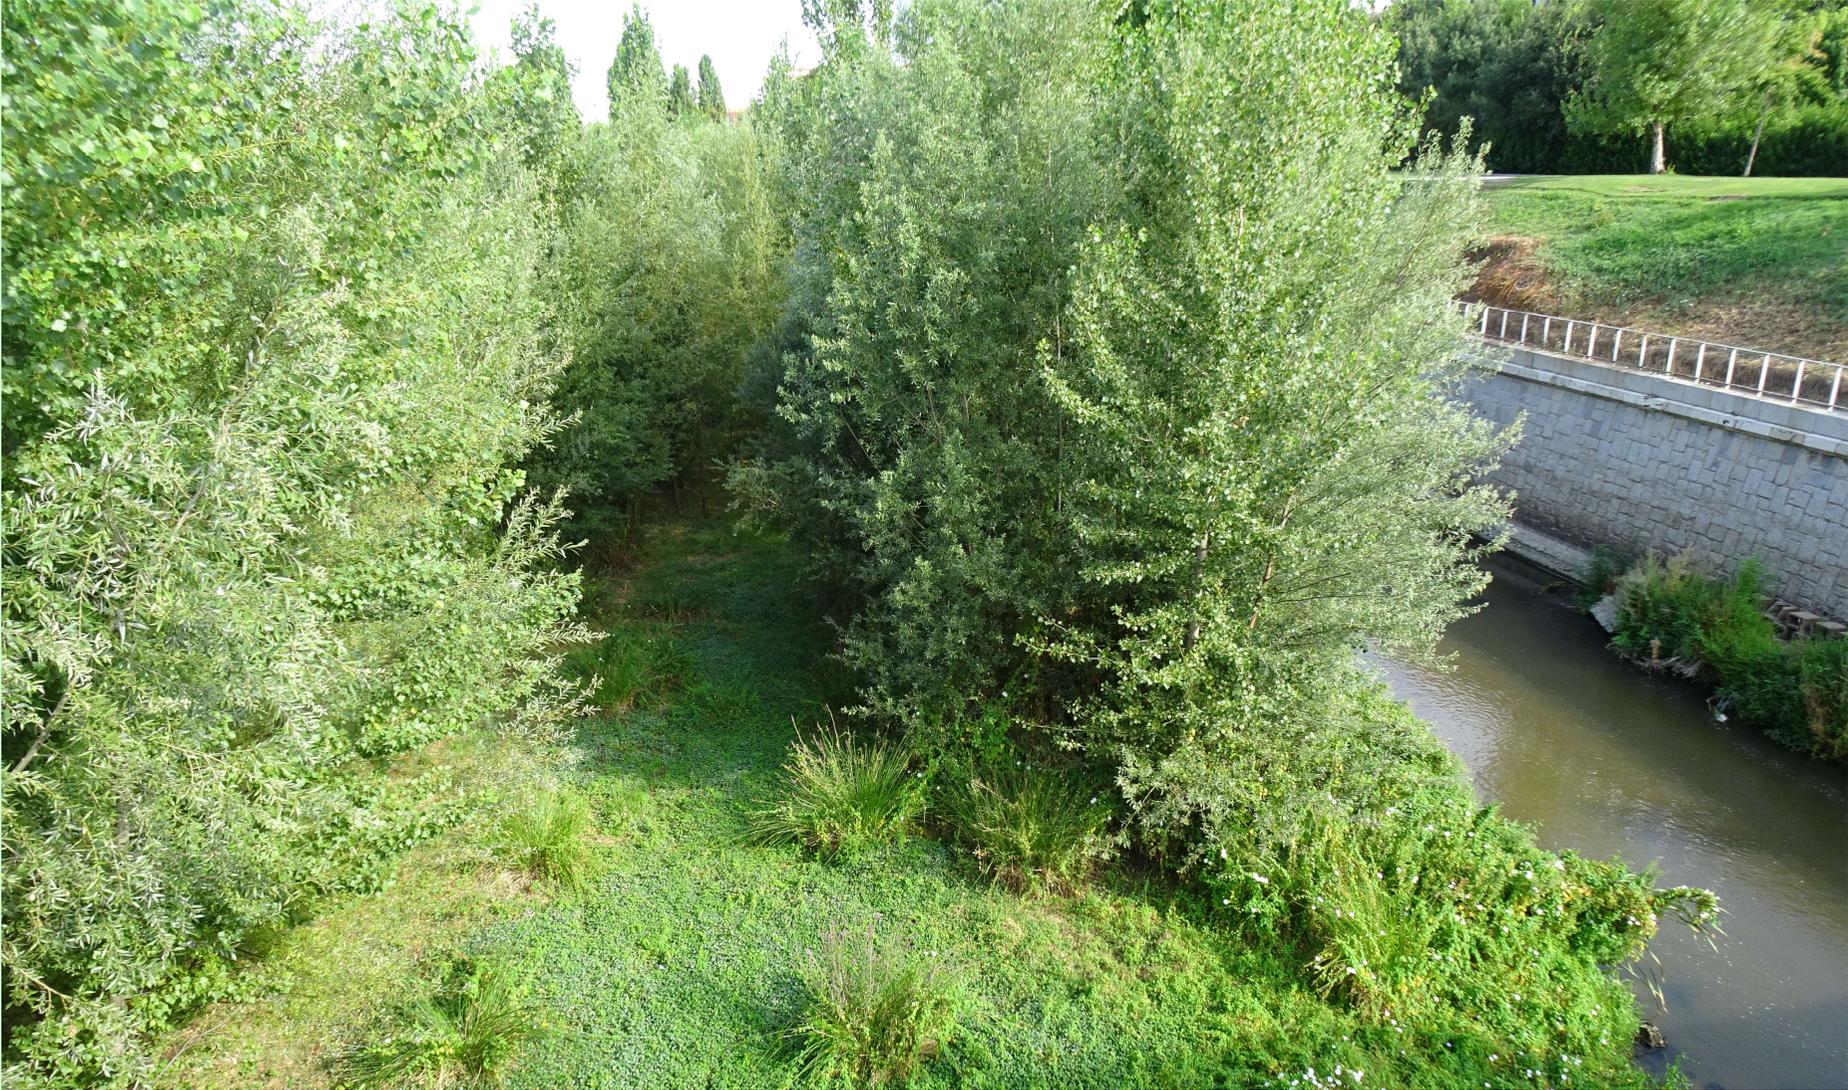
Bosque de ribera ya consolidado.

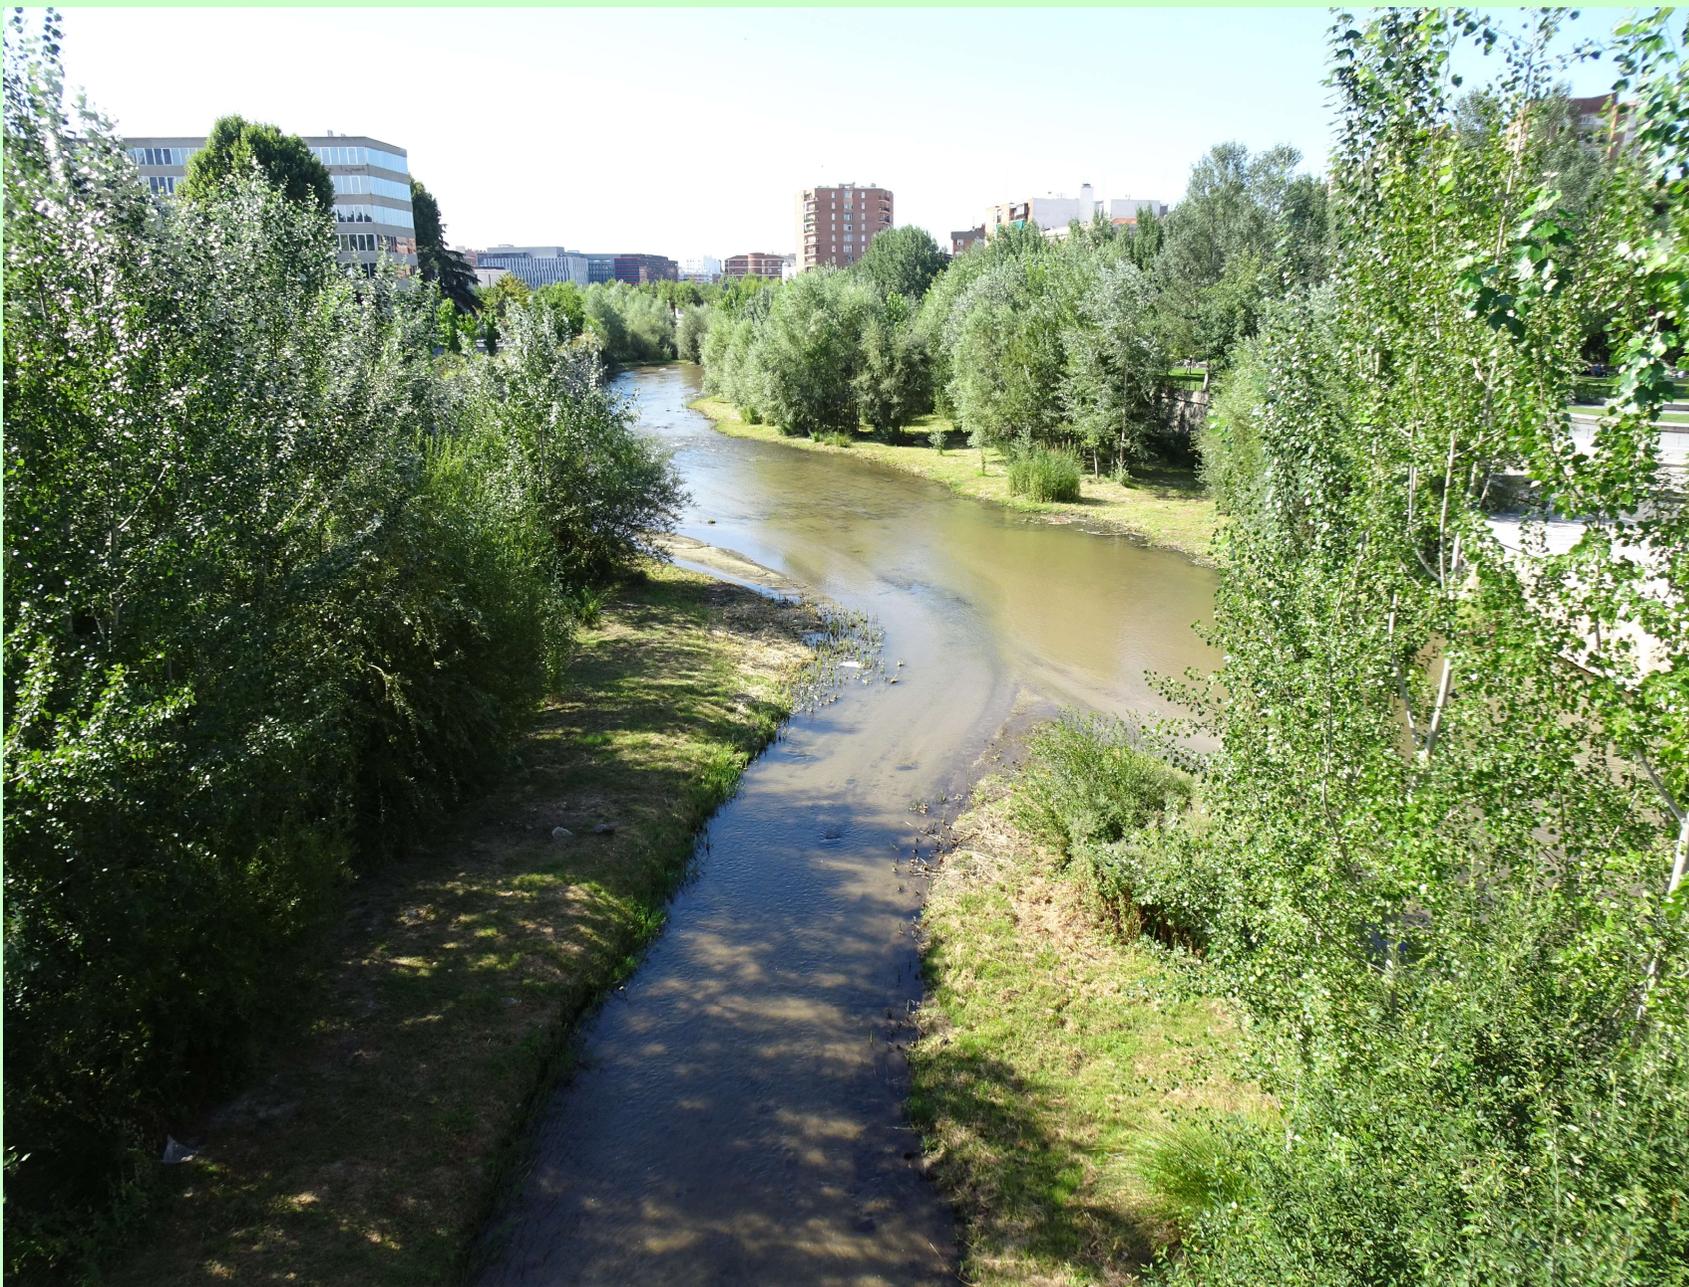
Islas y orillas con árboles vistas desde el puente de Segovia.
