## **Análisis del deslizamiento del relleno sanitario de Santa Marta, Chile.**

En este trabajo se revisan los antecedentes reportados del deslizamiento que se registró el día 15 de enero de 2016 en el relleno sanitario de Santa Marta, situado a 30 km de Santiago (Chile).

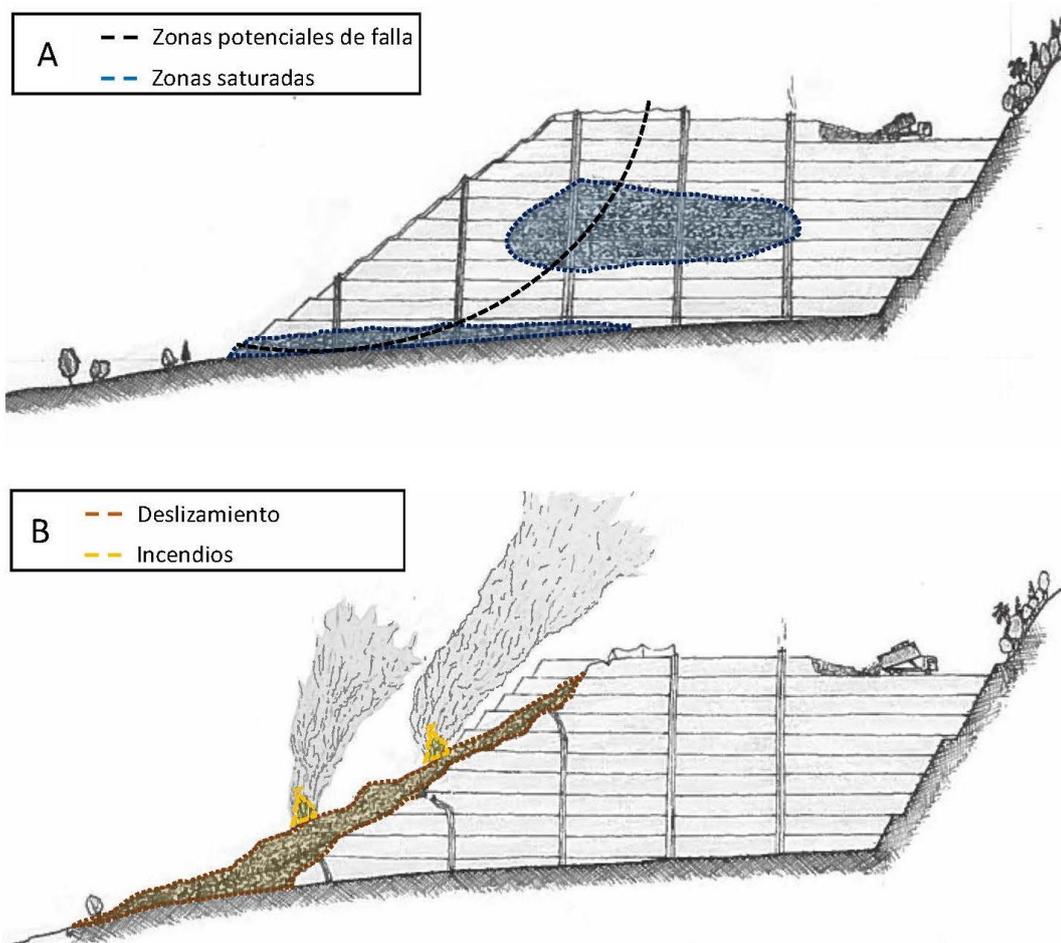
**Figura 7: Deslizamiento conceptual.**

La Figura 7 muestra conceptualmente un deslizamiento en el que predomina el asentamiento secundario. La magnitud de este tipo de incidentes depende, entre otros, de la composición de los residuos, la humedad y la temperatura.

Para reducir el riesgo de sufrir estos deslizamientos el primer paso es cumplir con la legislación vigente, aunque ello no implica que el riesgo se elimine por completo porque depende, entre otras variables, de la operación, de la morfología del terreno y de las condiciones climáticas de la zona. En lo referente al diseño de taludes, cabe indicar que la normativa de países como Canadá exigen una inclinación mínima de 1V:4H, es decir, una pendiente del 14%. Sin embargo, en países como Chile o EE.UU, estas exigencias se limitan a una inclinación máxima de 1V:3H. A pesar de ello hay que indicar que taludes con estas pendientes, en condiciones normales, permanecen estables incluso a grandes alturas (Colomer et al. 2009). No obstante, cuando se registran episodios de lluvia intensas, movimientos sísmicos, explosiones internas por la acumulación de gases o vertidos incontrolados de lodos y/o recirculado de lixiviados ocurren estos deslizamientos.

Para analizar la estabilidad del relleno sanitario cuando ha ocurrido un deslizamiento como el descrito en este trabajo se deben considerar en las zonas afectadas al menos los siguientes aspectos:

- Estabilidad actual y aplicación de medidas de recuperación para garantizar la contención sanitaria en las zonas de vaguada. Un ejemplo sería modelar las pendientes naturales de la base del vaso y destacar las depresiones que sean identificadas (Cancelli 1987).
- Reducir en la medida de lo posible la infiltración de agua de lluvia, así como el vertido de lodos o el recirculado incontrolado de lixiviados.
- Modelizar los asentamientos que experimenta la masa de residuos en zonas de talud y en toda la superficie del relleno sanitario periódicamente.
