EVALUACIÓN DE LA REDUCCIÓN DE NO_x UTILIZANDO MATERIALES FOTOCATALÍTICOS COMERCIALES.

PROYECTO LifeMinox-Street (UE)

Benigno Sánchez Cabrero

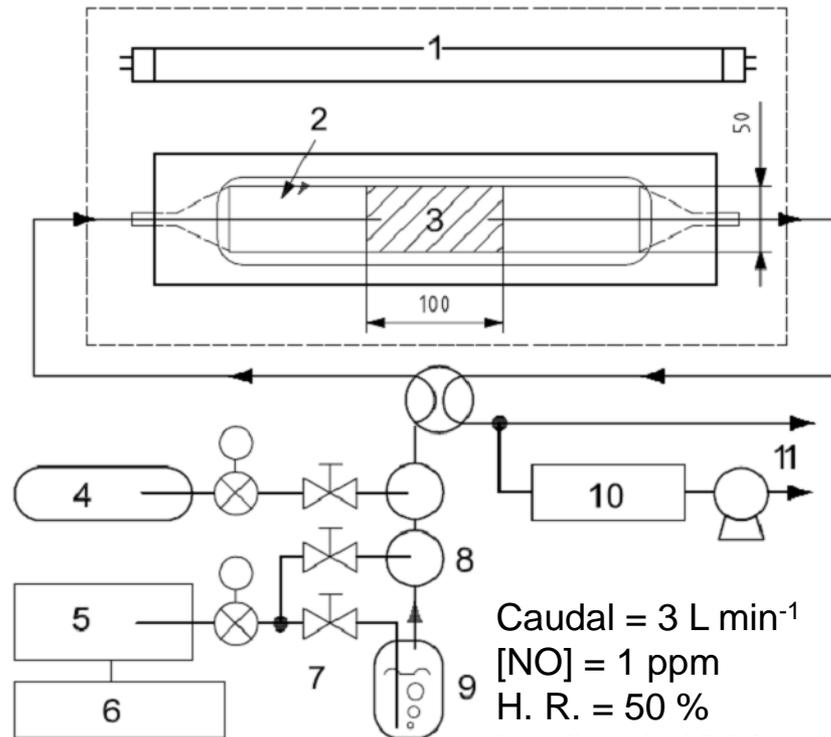
→ Norma ISO 22197-1 (2007)

Caudal = 3 L min⁻¹
 [NO] = 1 ppm
 H. R. = 50 %
 Irradiancia UV-A: 10 W m⁻²
 Área probeta: 100 x 50 mm²
 Distancia a cristal < 5 mm
 Tiempo de iluminación: 5h

| 1. Fuente de luz | 7. Controladores flujo másico |
| 2. Cristal borosilicato | 8. Mezclador de gases |
| 3. Probeta de ensayo | 9. Humidificador |
| 4. Contaminante | 10. Analizador |
| 5. Aire seco | 11. Venteo |
| 6. Compresor de aire | |

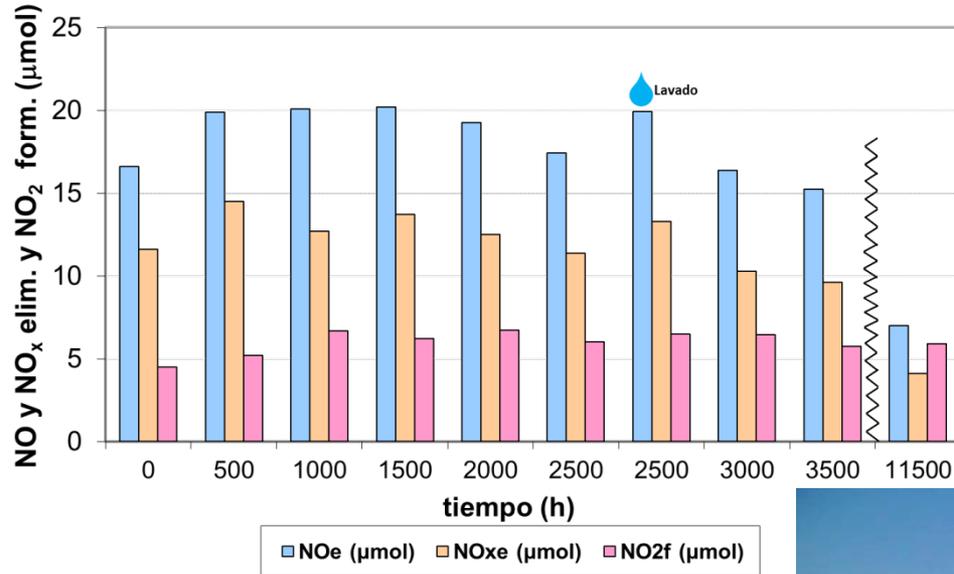
Ensayos de envejecimiento en intemperie

Ensayo ambiental con hasta **66 probetas**

Después de más de **15 meses**, algunas muestras siguen eliminando cantidades de NO_x cercanas a **5 μmoles**

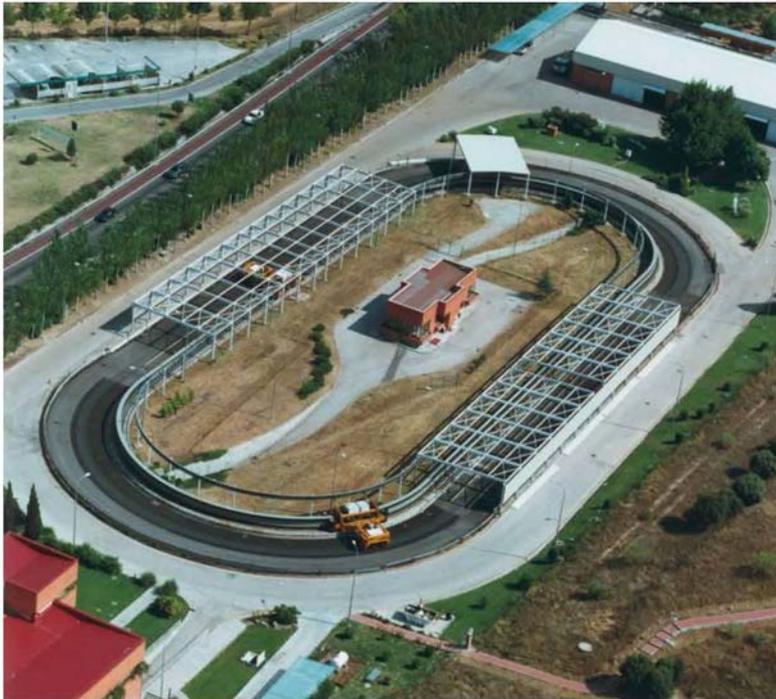
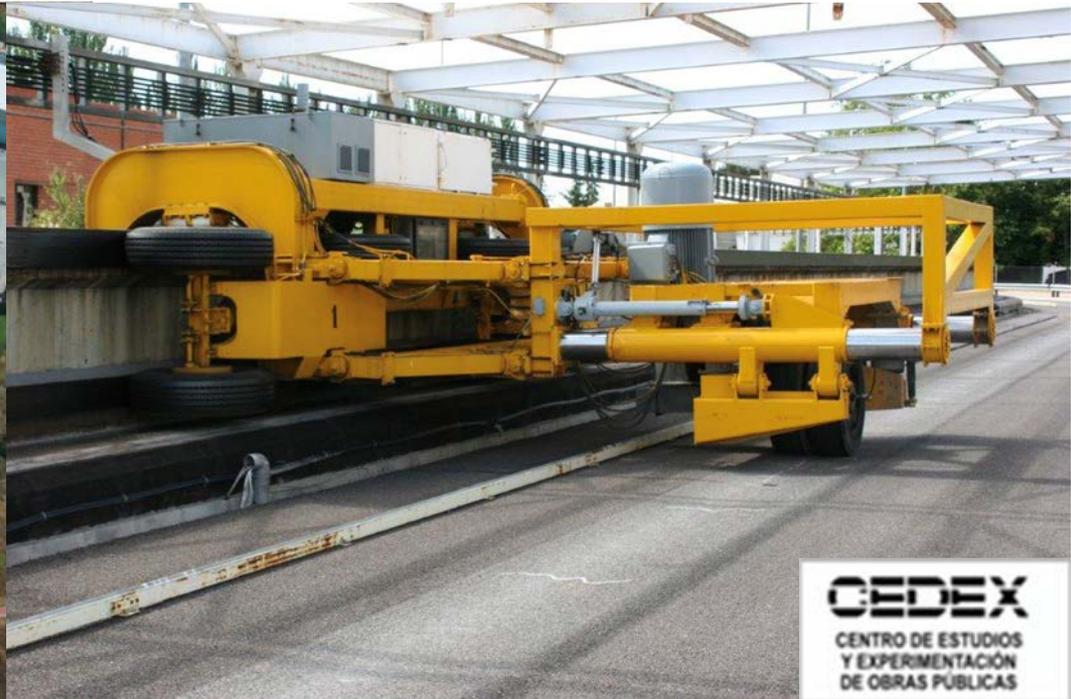
→ CEDEX: Pista de ensayo acelerado de firmes a escala real

Estudio de las propiedades mecánicas y de durabilidad de los pavimentos bituminosos tratados con productos fotocatalíticos:

- Ensayos de rodadura (hasta 80.000 ciclos)
- Extracción de probetas y ensayos en laboratorio

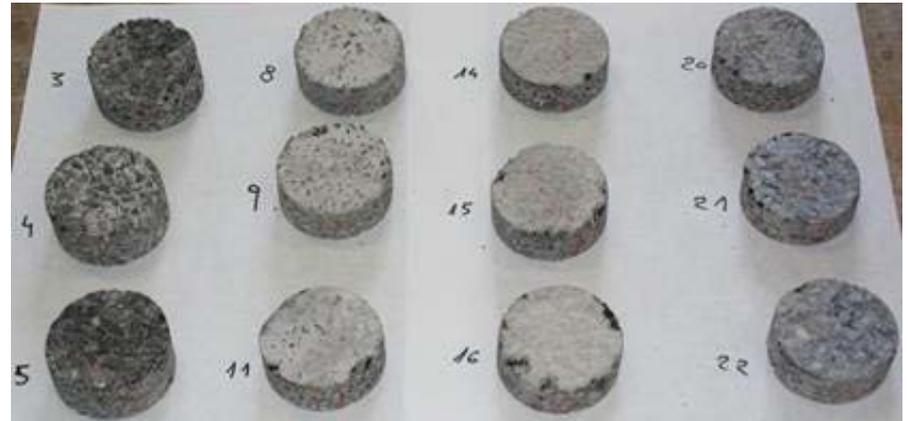
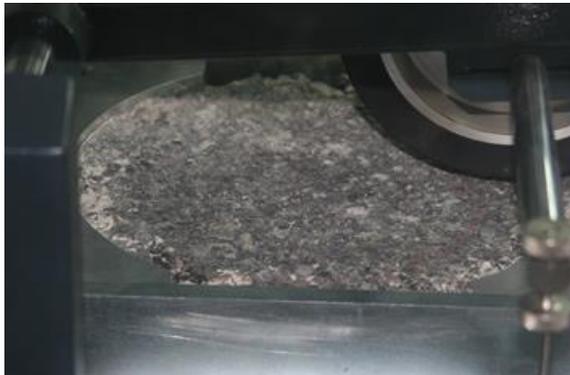
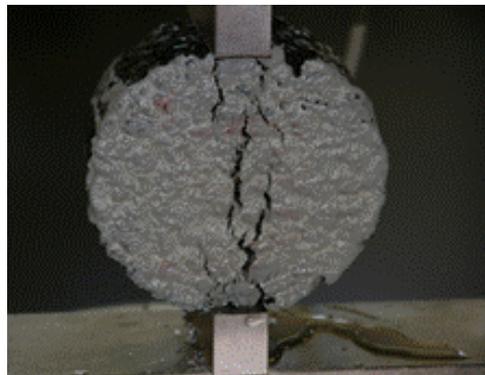
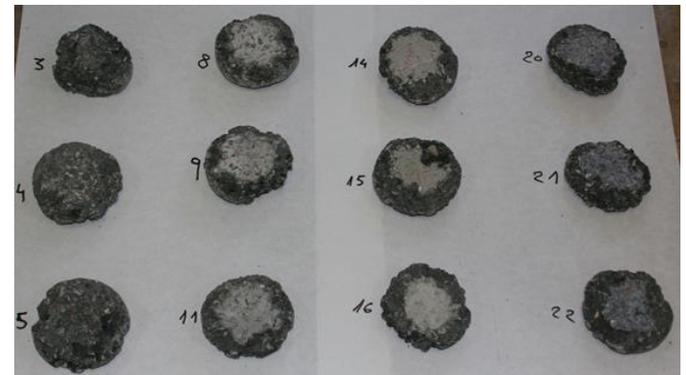
→ CEDEX: Ensayos físicos y de durabilidad

Ensayos iniciales

- Contenido de huecos
- Sensibilidad al agua
- Resistencia a deformaciones plásticas
- Pérdida de partículas
- Módulo de rigidez a 3 temperaturas

Ensayos tras desgaste por rodadura

- Contenido de huecos

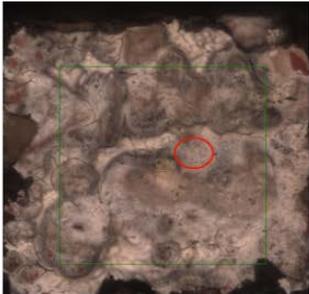
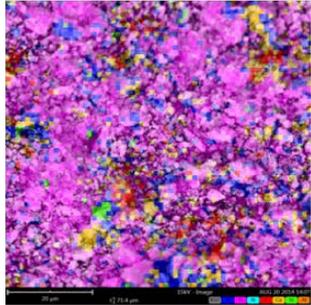
Sin rodar

→ Análisis microscópicos de los efectos de la rodadura: SEM

Element	Weight percentage	Certainty
O	67.4 %	99.6 %
Ti	18.5 %	99.6 %
N	5.0 %	99.1 %
C	3.0 %	99.4 %
Ca	2.9 %	99.0 %
Si	2.4 %	99.1 %
Al	0.7 %	97.0 %

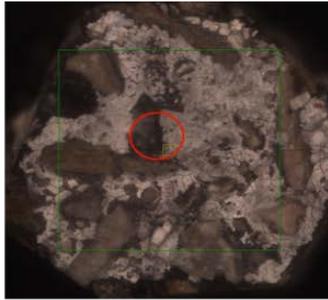
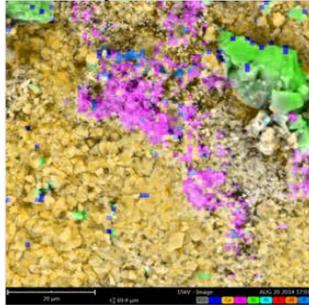
40,000 ciclos

Element	Weight percentage	Certainty
O	58.1 %	99.5 %
Ca	21.7 %	99.6 %
Ti	7.7 %	99.2 %
Si	5.3 %	99.4 %
N	3.9 %	97.9 %
C	1.7 %	99.1 %
Al	1.3 %	98.0 %
K	0.4 %	95.3 %

- Los estudios en condiciones reales realizados con **asfaltos**, indican una clara influencia de la **deposición de partículas, aceites y/o grasas** en el **decaimiento** fotocatalítico (por encima de los efectos provocado por la **rodadura**).

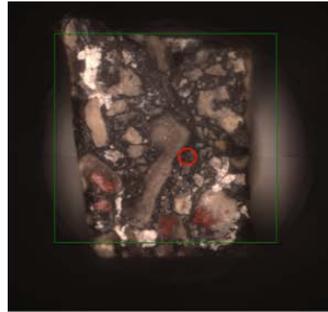
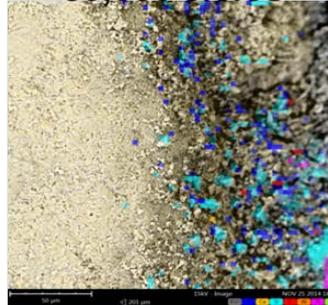
80,000 ciclos

Element	Weight percentage
O	65.2%
Ca	26%
Si	4.56%
C	2.27%
Al	0.951%
Ti	0.712%
S	0.258%

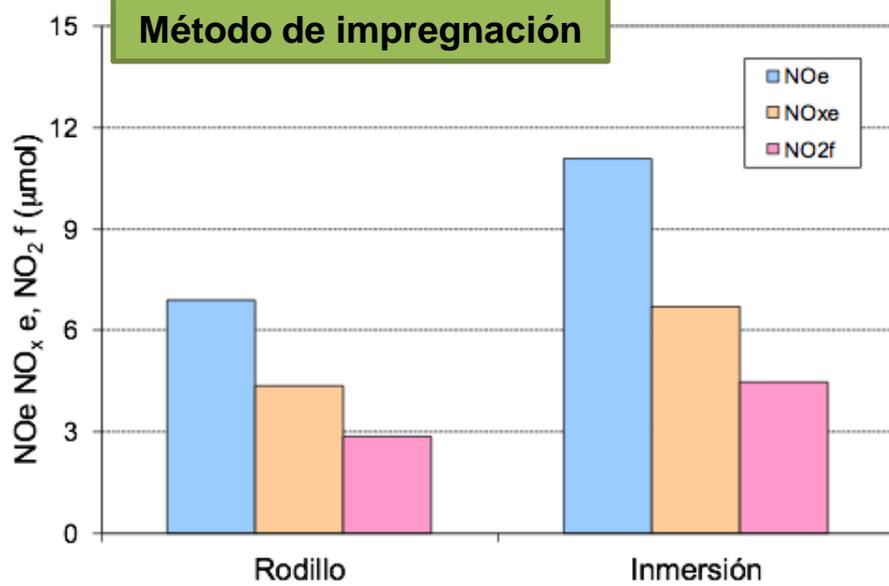
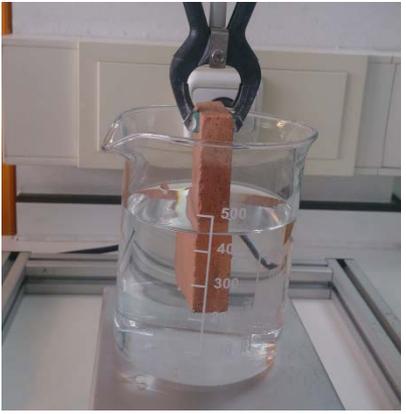
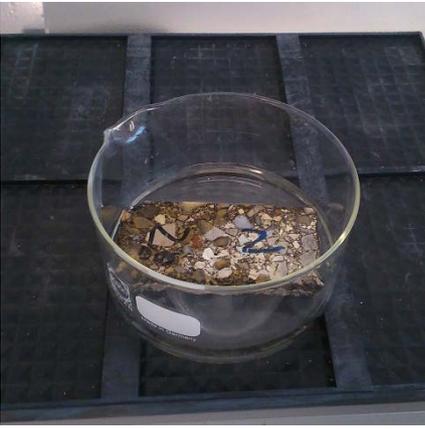
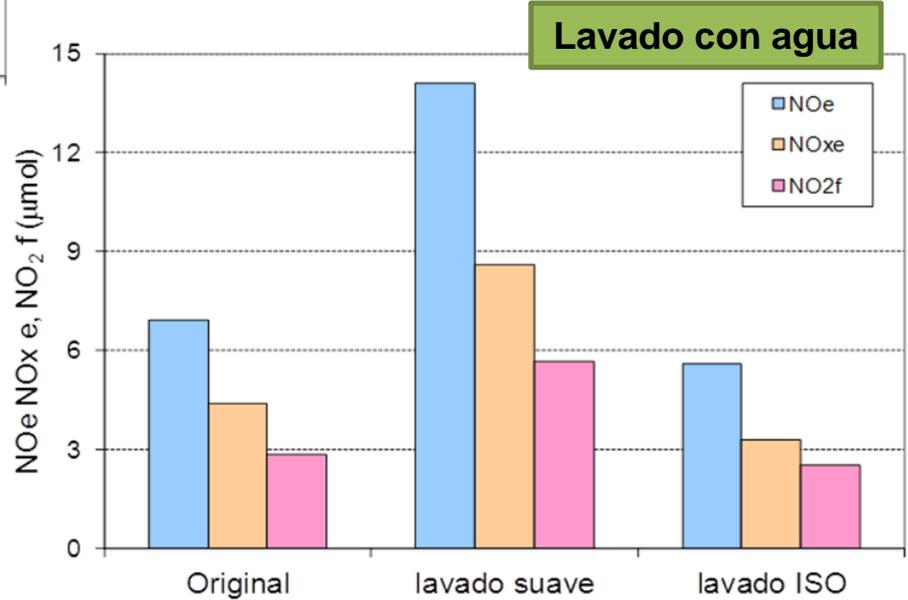
➔ Otros parámetros influyentes en la actividad fotocatalítica

- La **naturaleza del sustrato**, la **porosidad**, las **propiedades texturales** y la **hidrofilia** son factores a tener en cuenta en las propiedades finales del material.

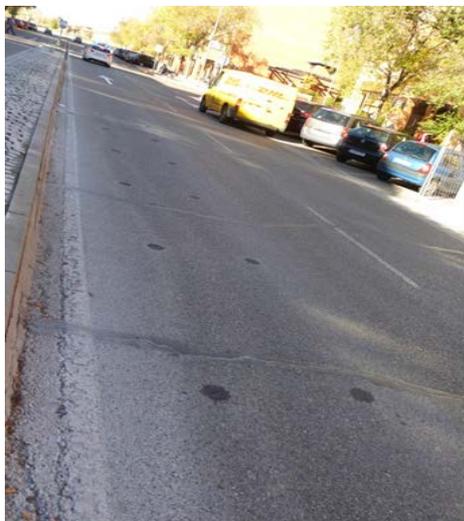
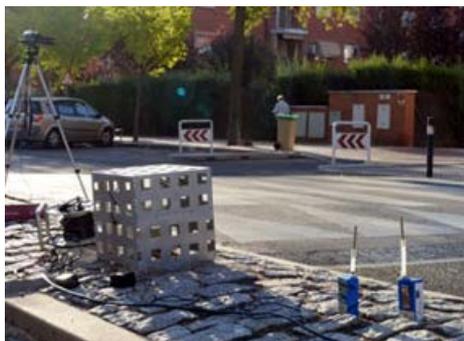
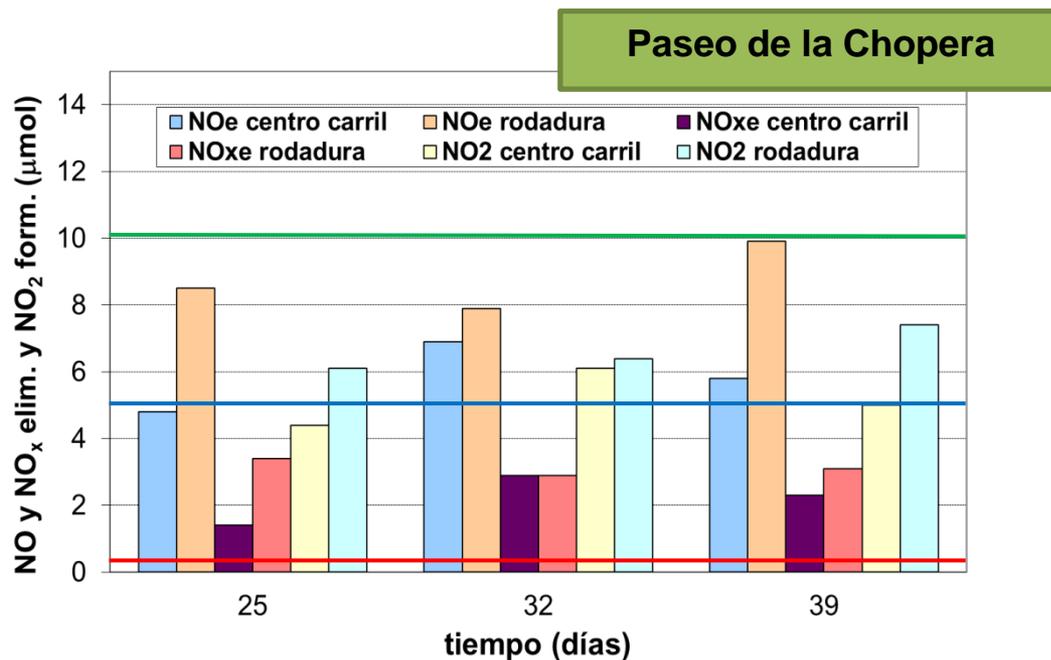
→ Aplicaciones reales en núcleo urbano

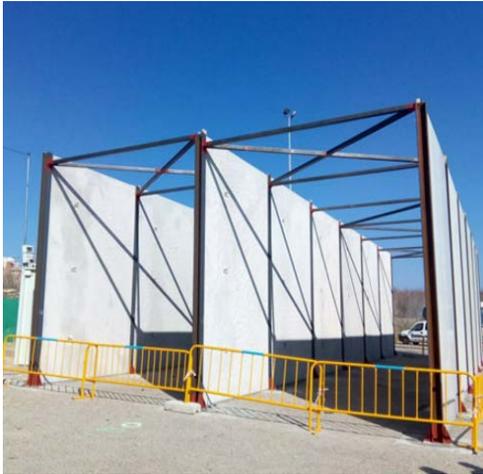
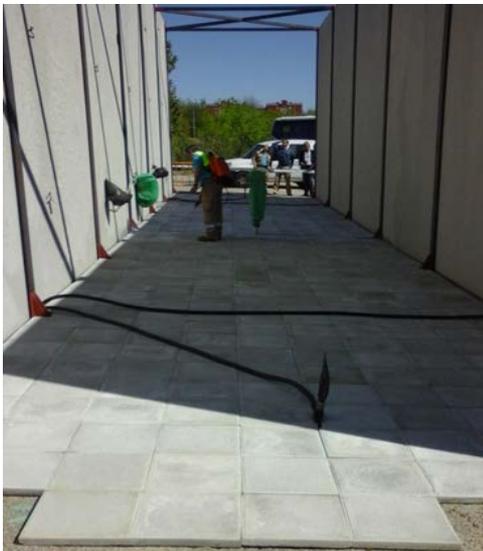
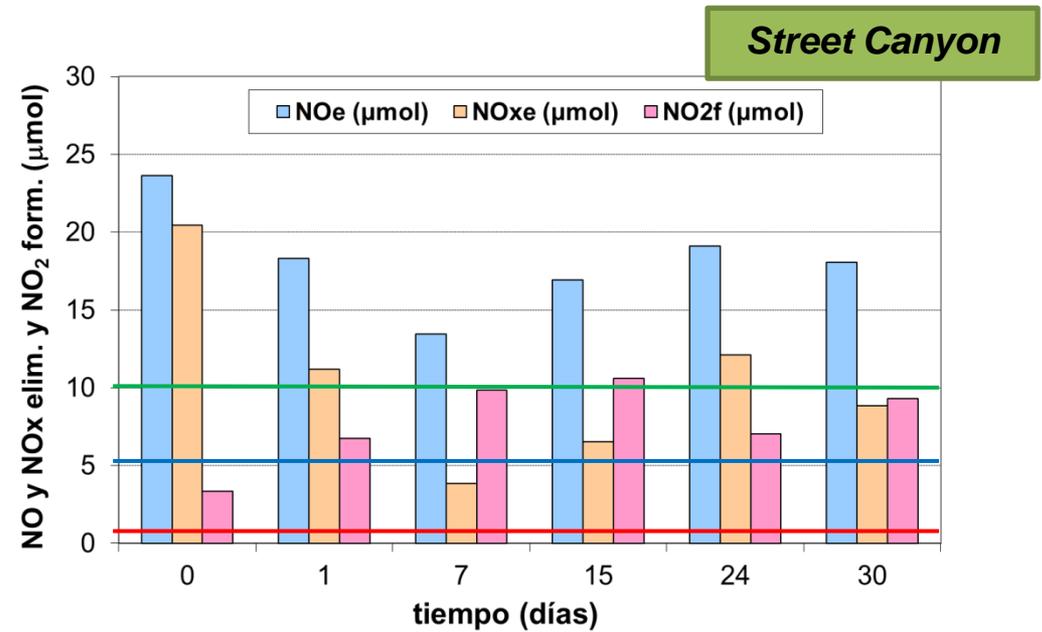
→ Aplicaciones reales en núcleo urbano
